Yaya Yolu Tasarımı ve Uygulamaları Kaynaklı Yaya-Taşıtlı Çatışmasının İncelenmesi

Proje No: 113M222

NİSAN 2016
İZMİR

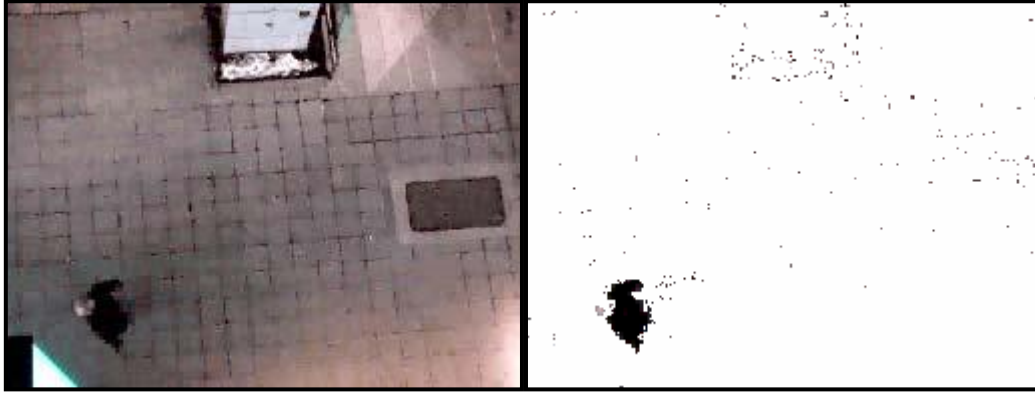
Şekil 2.4 Görüntü işleme çalışmasından görünüm

Teknomo vd. (2001), mikroskobik yaya takip sistemi üzerinde çalışmışlardır. Takip sistemi üç alt sistemden oluştuğu belirtilmiştir: görüntü işleme, nesne takibi ve trafik akım değişkenleri. Video dosyalarından image processing işlemi ile yayaların izleri görüntülenmiştir (Şekil 2.4).

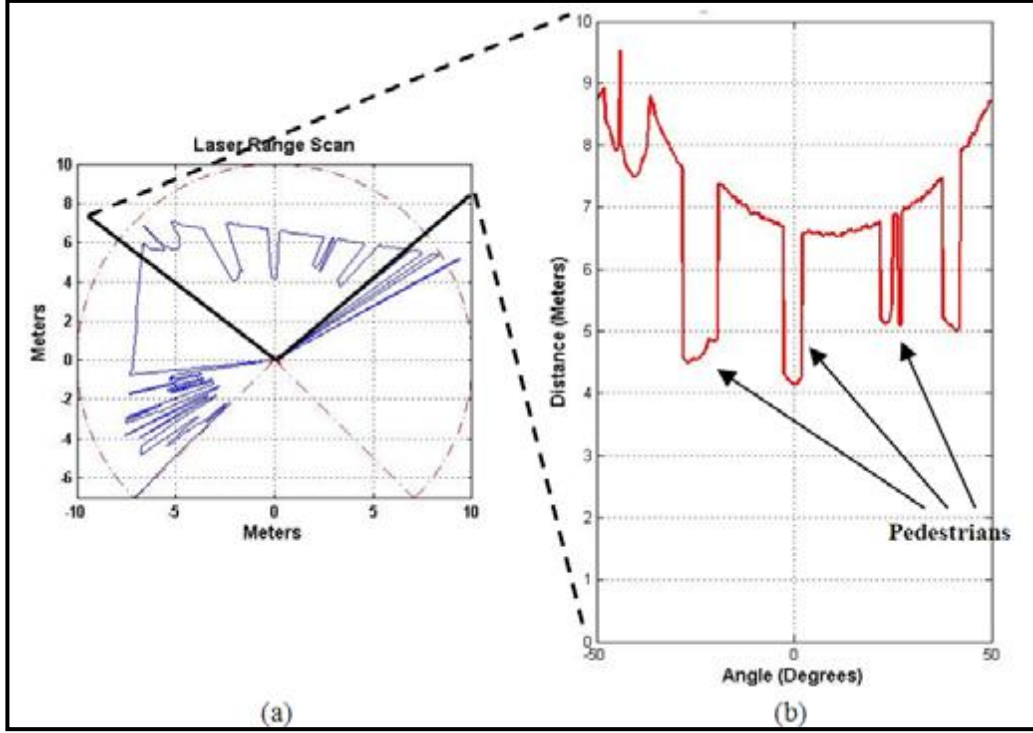
Ling vd. (2010), kamera ve lazer tarayıcı kullanarak yaya sayma sistemini göstermişlerdir. Bu sistemde video kamera ve lazer tarayıcının koordinatları için bir eşleşme algoritması geliştirilmiştir. Çalışmalarında kullandıkları lazer tarayıcı 270° tarama aralığında ve açısal çözünürlüğü 0.25°'dir. (Şekil 2.5)

Şekil 2.5 Ling vd. yaptığı çalışma

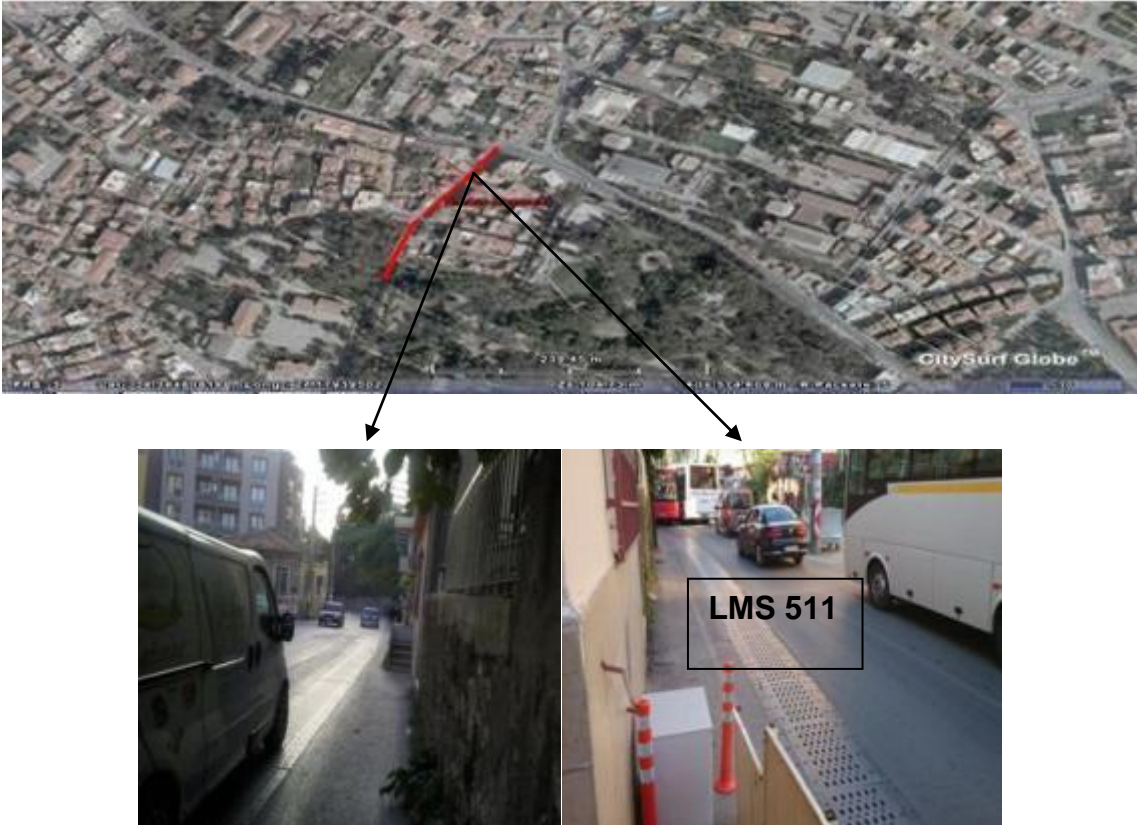
Buca ilçesindeki Kıbrıs Caddesi - Dokuz Çeşmeler arasındaki kesimde yaya yolu bulunmamasından kaynaklanan sorunlar gözlenmiştir. (Şekil 3.4)

Şekil 3.4 Kıbrıs Caddesi yaya yolu bulunmayan kesim

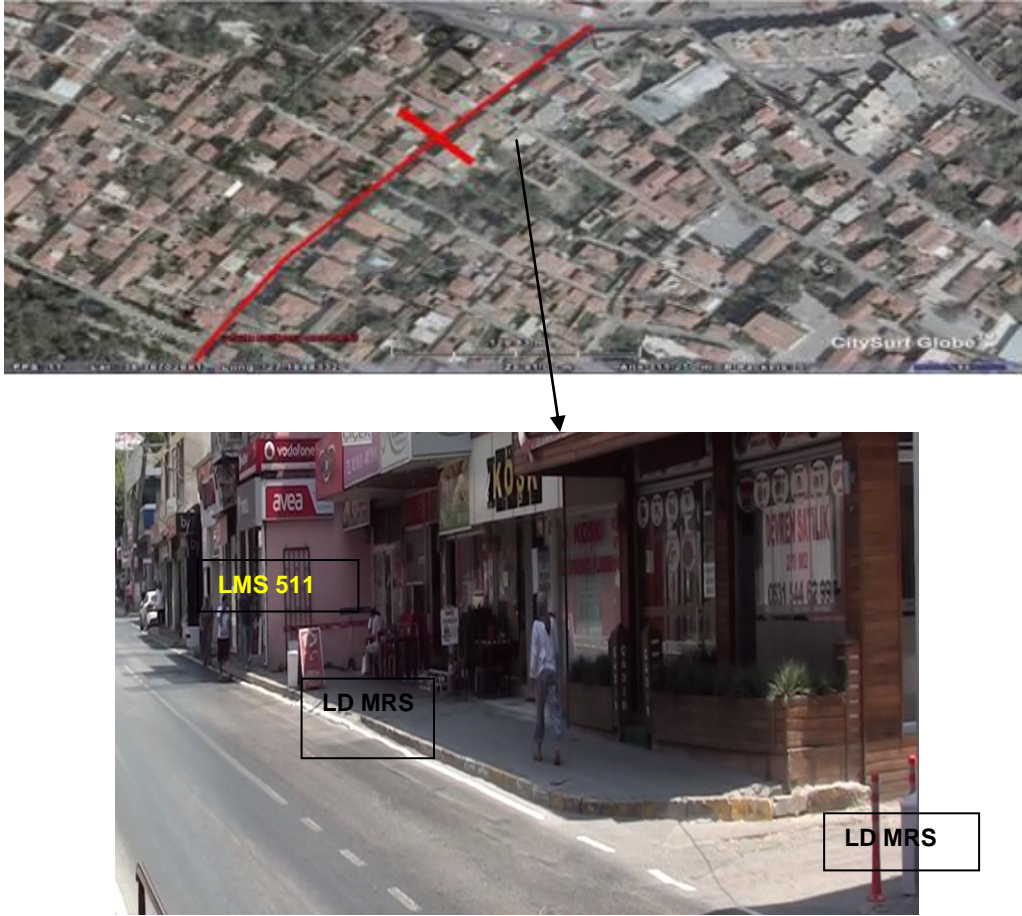
Uğur Mumcu Caddesi üzerinde ele alınan kesimde yeterli kesit genişliğine sahip olmamasından dolayı taşıt-yaya etkileşimleri görülmektedir. Dükkânların reklam panoları yayalara engel teşkil ettiği görülmüştür. (Şekil 3.5)

Şekil 3.5 Uğur Mumcu Caddesi yeterli kesit genişliğine sahip olmayan kesim

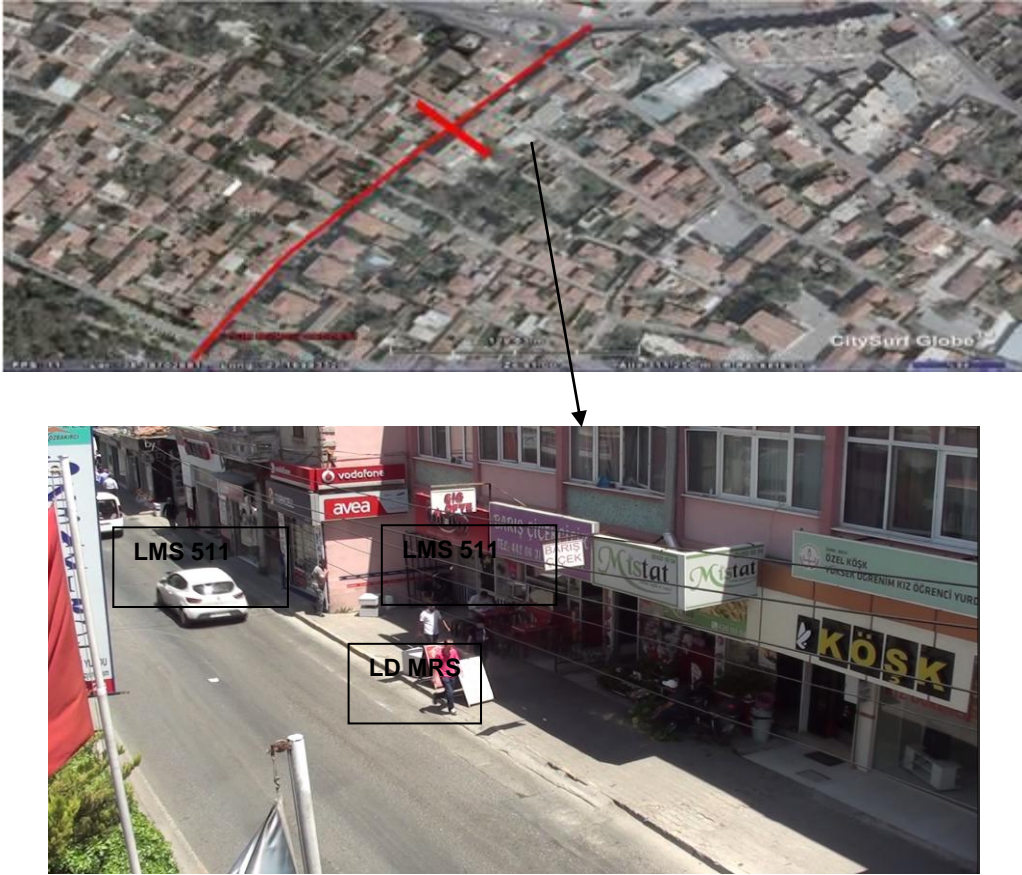
Bu istasyon noktasında üzerinde tarama yapılan bir bölümünde kaldırım yetersiz genişliğe sahipken, diğer bir bölümünde kaldırım yeterli genişliğe sahip olmasına rağmen plansız ve kural dışı işgaller nedeniyle kaldırım daralmakta, dükkânların reklam panoları kaldırımda yürüyen kişilere engel teşkil etmektedir. Bu kesimde yaya yolundaki reklam panolarından dolayı yayaların taşıt yoluna indikleri anlar kaydedilmiştir. (Şekil 3.6)

Şekil 3.6 Uğur Mumcu Caddesi yaya yolu işgalinin görüldüğü kesim

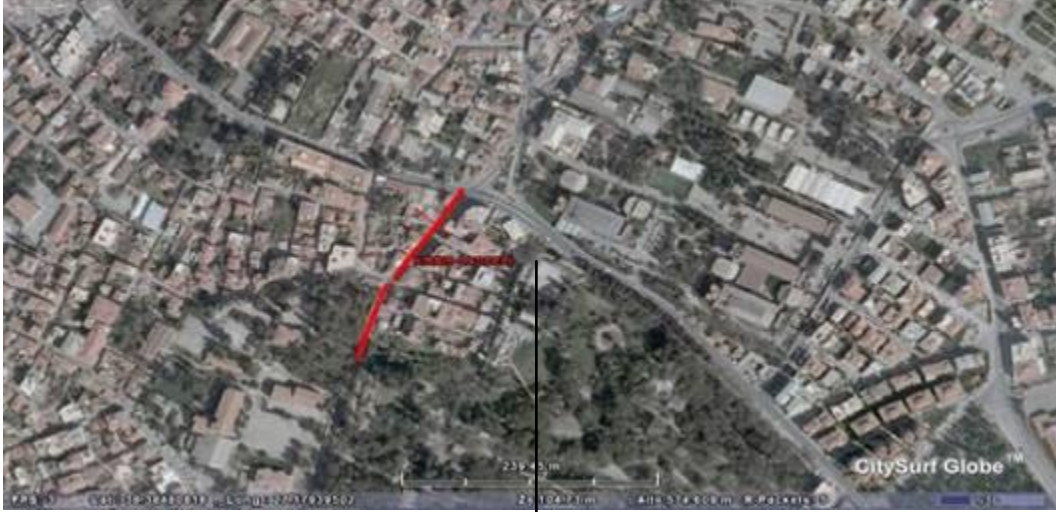
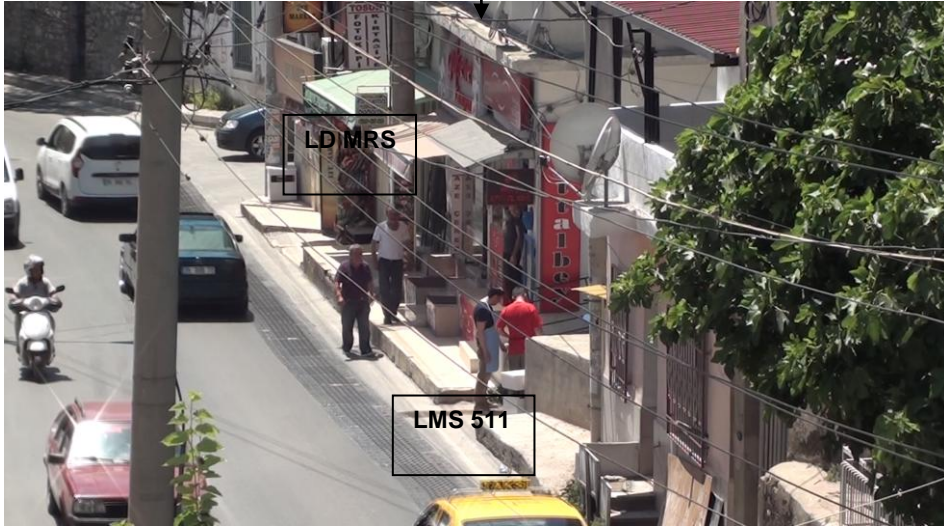
Şekil 3.7 Kıbrıs Caddesi yaya yolu işgalinin görüldüğü kesim

Kıbrıs Caddesinde aynı zamanda yaya yolu işgalinden kaynaklanan daralmalar mevcuttur. Bu kesimde yayaların taşıt yoluna inmek zorunda oldukları görülmüştür. (Şekil 3.7)

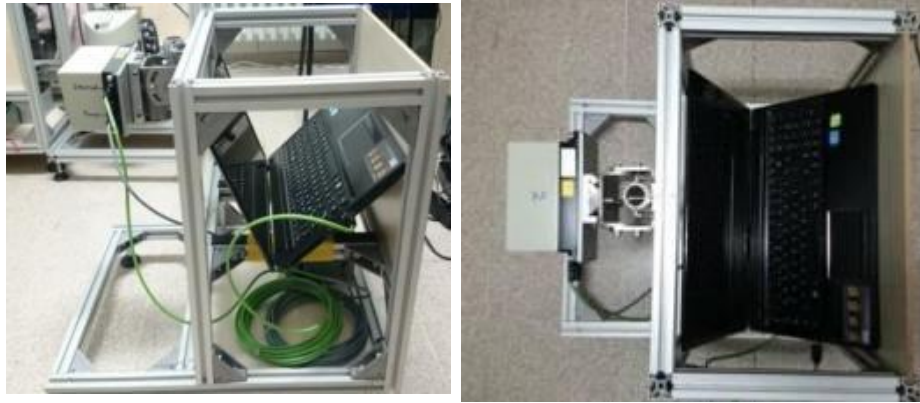
Şekil 4.6 LD-MRS ölçüm düzeneğinin yandan ve üstten görünümü

LD-MRS cihazı ise bu cihaz için oluşturulmuş özel bir görüntüleme ve ayarlama arayüzü üzerinden kontrol edilmektedir. Cihazın bilgisayarla bağlantısının sağlanması ve istenilen ayarda çalıştırılabilmesi için “Laser View Customer” arayüz programı kullanılmıştır. Bağlantı ayarlarından cihazın IP adresi girilerek LD-MRS cihazının bilgisayar ile bağlantısı başlatılmıştır. Bu arayüz programında cihazın tarama açısı aralığı, tarama frekans değeri girilir.

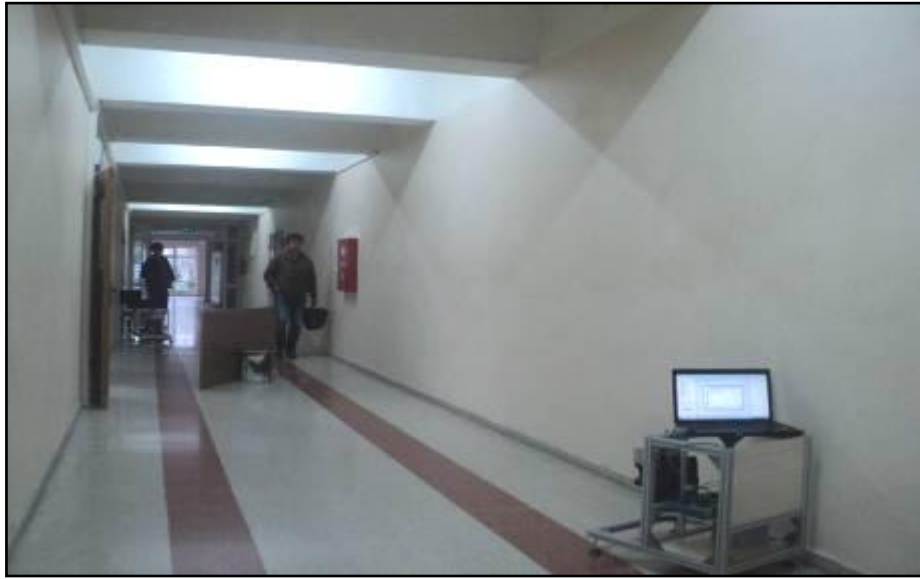
Şekil 4.7 Bölüm koridorunda yapılan ön çalışma

Cihazların ölçüm sistemini tanıyabilmek ve saha çalışmalarına ön hazırlık yapmak amacıyla laboratuvar içerisinde, bina koridorlarında ve bahçede bir dizi oryantasyon deneyi gerçekleştirilmiştir. Bu deneyler Dokuz Eylül Üniversitesi İnşaat Mühendisliği Bölümü binası içerisinde (Şekil 4.7) gerçekleştirilerek lazerli tarayıcıların başarımlı düzeyleri tespit edilmiş, gerekli kontroller yapılarak cihazların gerçek mesafeleri ölçtüğü doğrulanmıştır. Her iki lazer tarama cihazı için ön çalışmaların içeriği aşağıda özetlenmiş; veri toplama yöntemi ile ilgili ayrıntılar ise Bölüm 5.1 ve Bölüm 6'da verilmiştir.

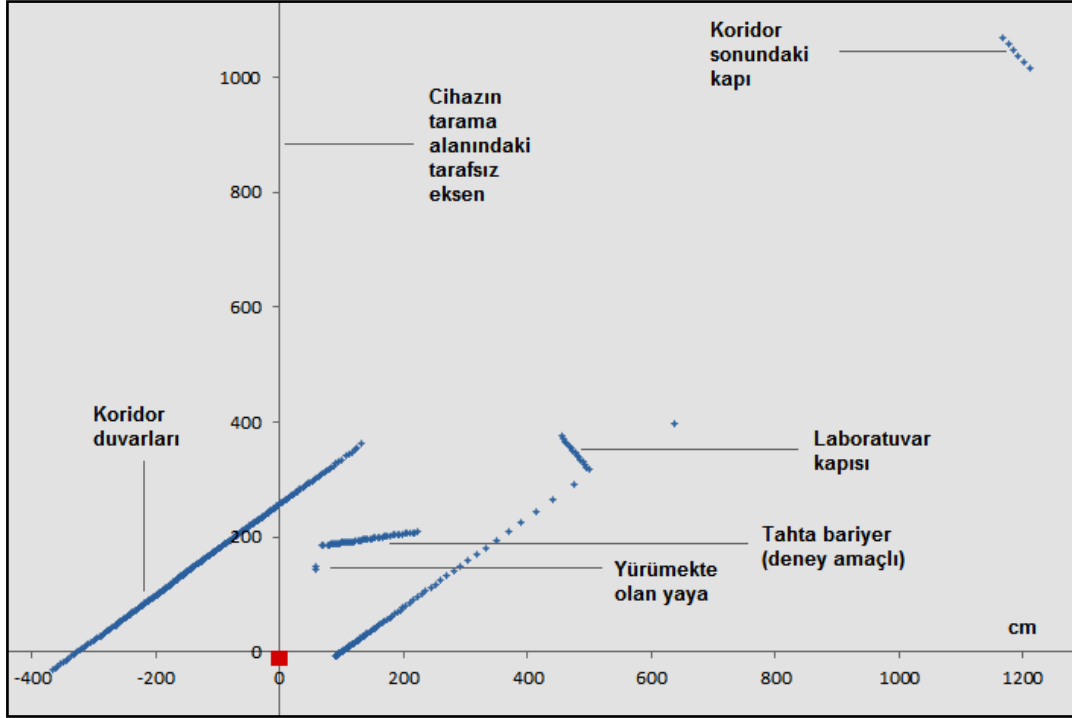
Her iki lazer tarama cihazındaki her bir tarama frekansı ayarı için farklı açısal çözünürlük ayarında birer dakikalık deneme ölçümü yapılmış ve elde edilen ham veri Notepad ve Excel programlarında görüntülenerek muhtemel veri toplama hataları veya düzensizlikler için kontrol yapılmıştır. Cihazların yaptığı açısal mesafe okumaları neticesi elde edilen verinin gerçek mesafeleri ve ortam planını ne kadar yansıttığının doğrulanabilmesi için herhangi bir andaki mesafe kayıtları Excel ve MATLAB programında işlenerek Kartezyen koordinat sistemine uyarlanmış ve grafik olarak çizdirilmiştir. Gerek mesafeler gerekse de koridor planının aynıyla görüntülenmesi başarılı olmuş ve ölçümlerin geçerli olduğu doğrulanmıştır (Şekil 4.8).

Şekil 4.8 Excel programında ölçümlerin geçerli olduğunun doğrulanması

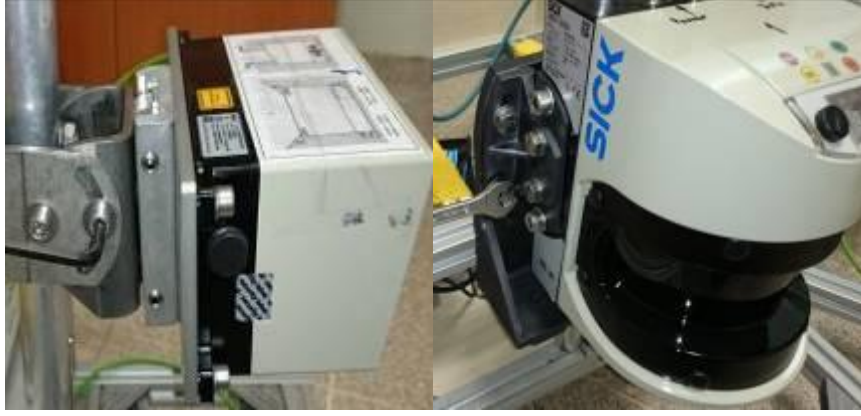
a) LD-MRS

b) LMS-511

Arazi ölçümlerinde cihazların ayarlamaları gerekli aletlerle (anahtar takımı, alyan vb.) çok dikkatli bir şekilde yapılmıştır. Ölçümlere başlanmadan önce bu hususa oldukça dikkat edilmiştir. Daha önceki kısımlarda belirtilen ortak nokta bulma konusunda sıkıntı yaşanmaması için ayarlamalar dikkatli bir şekilde yapılmıştır. Öncelikle ayaklarının yükseklik ayarı yapılarak ölçüm sehpasının tesviyesi sağlanmıştır. Ardından, montaj elemanlarındaki civatalar yardımıyla her üç ekseninde ayarlar yapılarak cihazların istenen düzlemde tarama yaptığı tahkik edilmeye çalışılmıştır (Şekil 4.9). Ayarlama ve tahkik esnasında tarama alanı görüntüleme arayüzünden yararlanılmıştır (Şekil 5.9 ve Şekil 5.13). Yapılan ayarlamalar sırasında yaya yolunda geçmekte olan yayalar dikkate alınarak anlık denemeler yapılmıştır. Bilgisayar ekranından yaya takip edilerek görüntünün hangi mesafede kaybolduğu, lazerli cihazın yayanın ayaklarına mı yoksa vücudun üst kısımlarına mı odaklandığına bakılmak suretiyle cihazların ayarları sonlandırılmıştır.

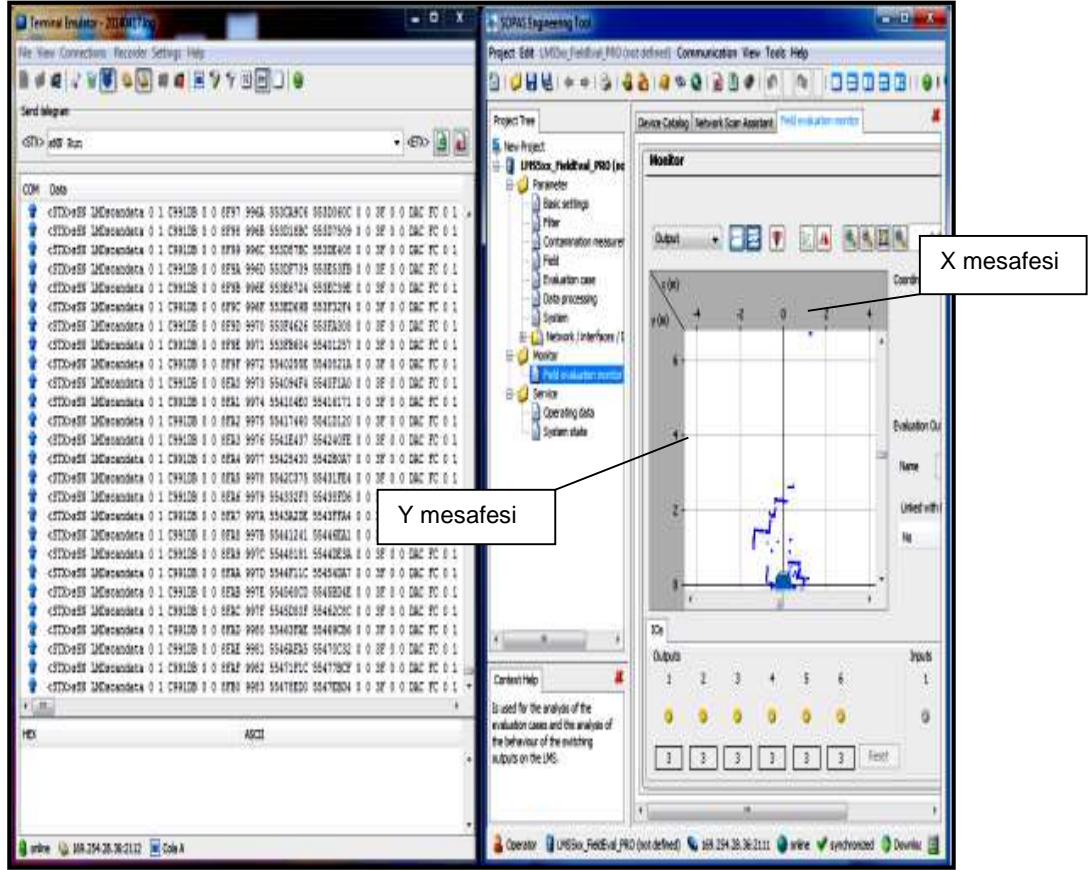
Arazi çalışmalarında lazer ışınlarının düşeydeki ve yataydaki uygun açılarını tespit etmek için bu ekrandan yararlanılarak gerekli ayarlamalar yapılmıştır. Ölçüm düzeneği sehпасının ayaklarının yüksekliği uygun anahtar takımları kullanılarak ayarlanmıştır. Lazerli tarayıcı çok hassas olduğundan bu ayarlamalar çok dikkatli bir şekilde yapılmıştır. Cihazın taradığı alan ‘Field evaluation monitor’ ekranından kontrol edilerek cihazın açısı ayarlanmıştır. Arazi çalışmalarından daha verimli sonuç alınması için ölçüme başlamadan önce sabit nesnelere referans alınıp o noktaya göre cihazda ayarlamalar yapılmıştır.

Şekil 5.9 Ölçüm sırasında görünümü

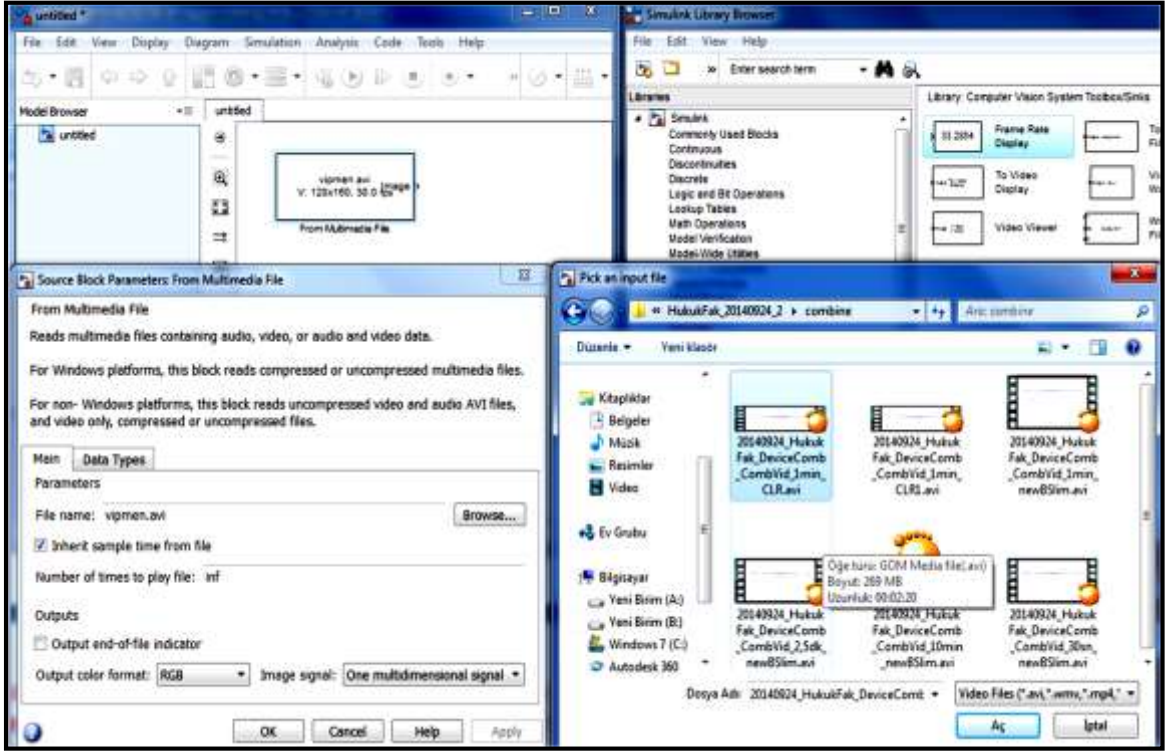
Lazer tarayıcılardan gelen veriler kullanılarak elde edilen videolar bu bloğa yüklenmiş ve seçilen videonun görselleştirilmesi için 'sink' sekmesindeki 'to video display' bloğu 'from multimedia file' bloğuna bağlanmıştır (Şekil 6.16).

Şekil 6.16 Simulinkte videonun eklenmesi

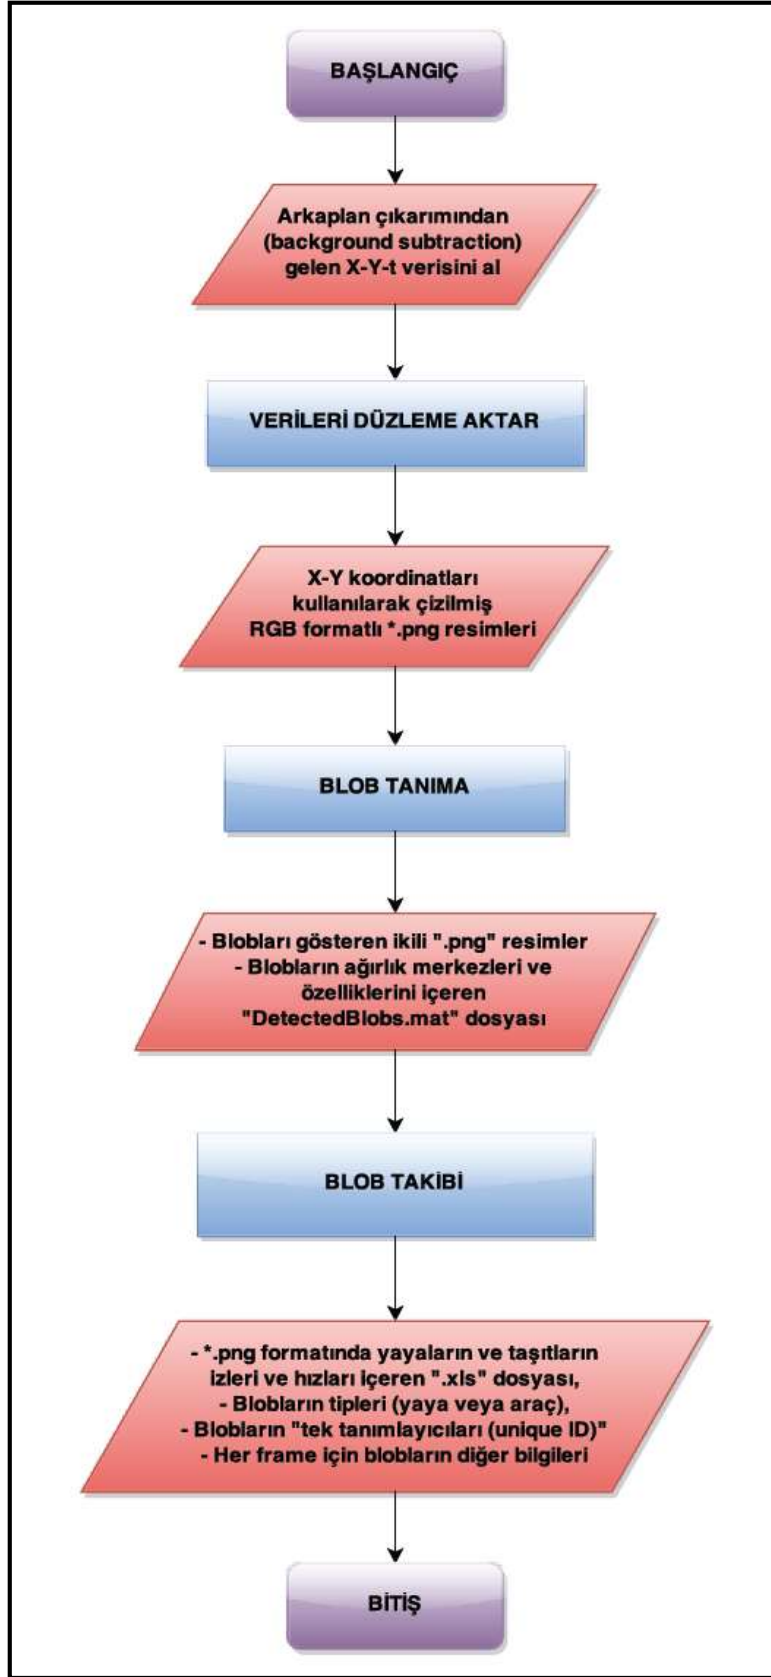
Şekil 6.24 Takip algoritması genel akış şeması

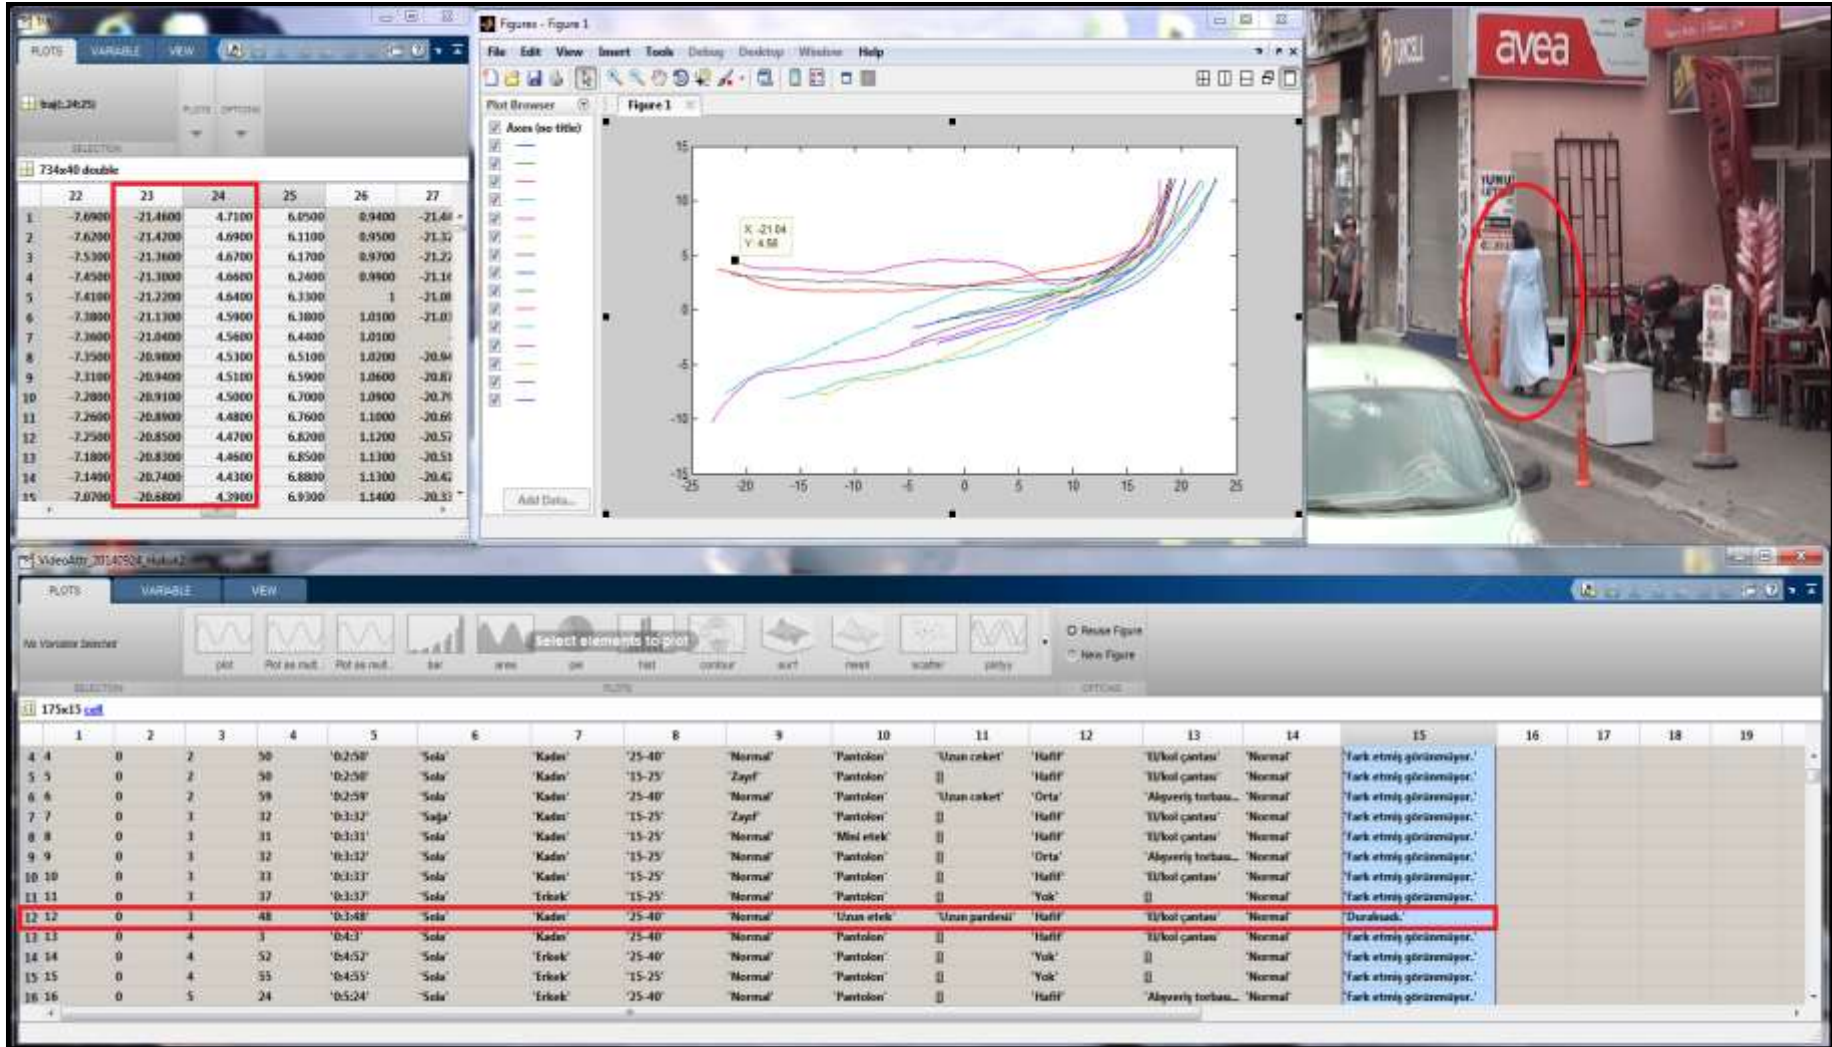
Şekil 6.47'deki ekran düzeninde yapılan incelemeler, farklı işlemleri birlikte görüntüleme ve çapraz doğrulama yapma amaçlı olarak yapılmaktadır.

Şekil 6.47 Görsel verilerinin iz verilerine eklenme

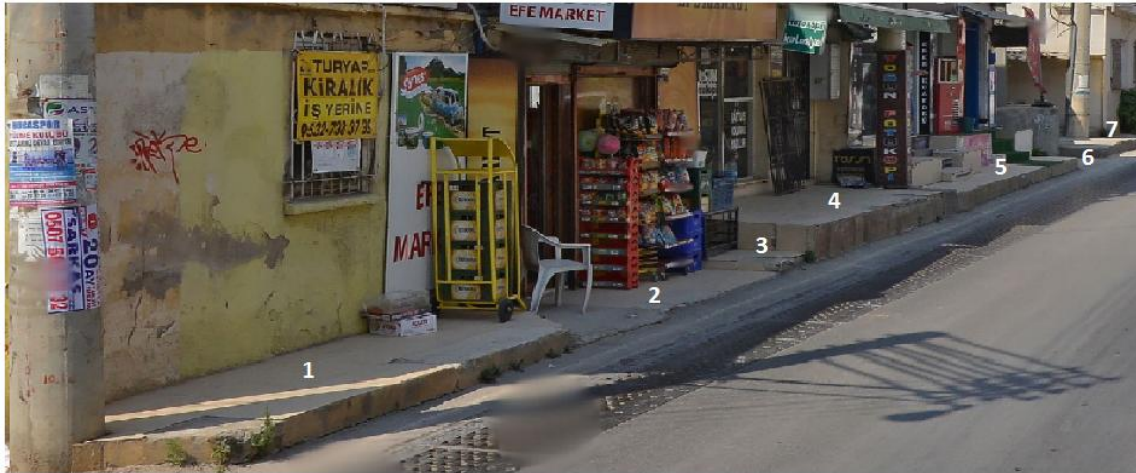
Şekil 7.69 Kıbrıs Caddesi-1'e ait görüntü karesi

Aşağıdaki Şekil 7.68 plan dışı ve kuralsız işgallerin olduğu Kıbrıs Caddesi-1'e ait bir kesiti göstermektedir. Algoritma yardımıyla oluşturulan izlerin olduğu grafikte numaralandırılan bölgeler, sahaya ait ekran görüntüsünde belirtilmiştir. Grafikte yayaların yaptıkları manevralar açıkça görülmektedir. Yoldan yürüyen yayalar kaldırım üzerinde yürüyen yayalara oranla daha hızlı hareket etmektedirler. Ayrıca kaldırımın sürekli olmamasından dolayı yayaların büyük bir kısmı 7 numaralı bölgeden yürümektedirler. Yaya hızları 0(m/s)-1.1(m/s) arası sarı renk, 1.1(m/s) -1.2(m/s) arası turuncu renk, 1.2(m/s) -1.3(m/s) arası yeşil renk, 1.3(m/s) -1.4(m/s)

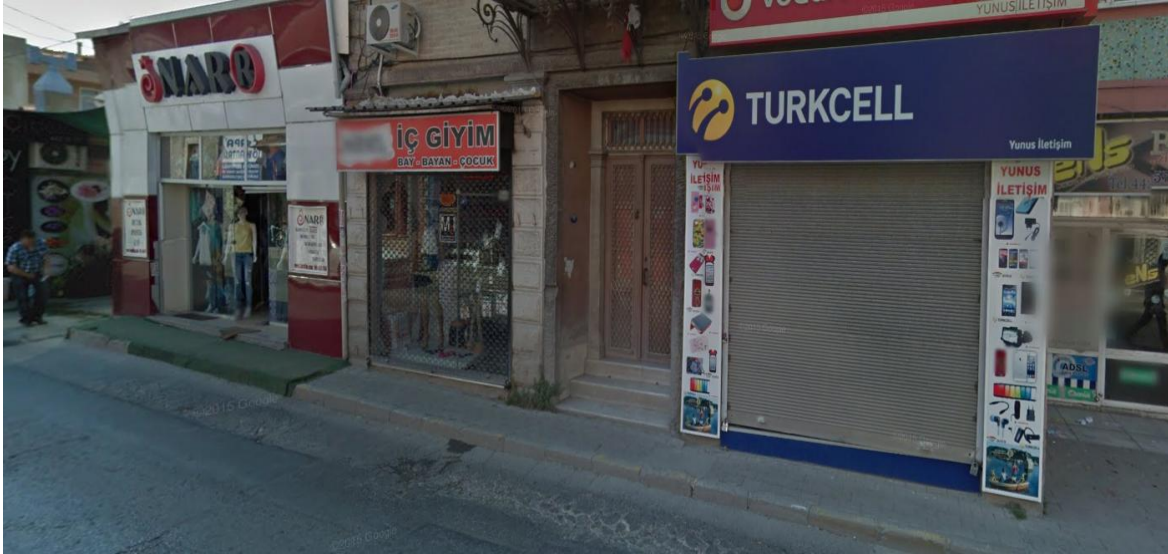
Şekil 7.71 Uğur Mumcu Caddesi'ne ait görüntü karesi (Dar Kaldırım)

Uğur Mumcu Caddesi'nde enkesit genişliği yayaların serbest hareketini kısıtlayıcı düzeyde olan bölümde algoritma yardımıyla yayaların renk kodlamalı hızları çizilmiştir. Yaya hızları 0-1.1 m/s arası sarı renk, 1.1(m/s)-1.2(m/s) arası turuncu renk, 1.2(m/s) -1.3(m/s) arası yeşil renk, 1.3(m/s)-1.4(m/s) arası pembe renk, 1.4(m/s) -1.6(m/s) arası mavi renk, 1.6(m/s)-2(m/s) arasında ise hızlar kırmızı renk ile gösterilmiştir. Kaldırımdan çıkan yayaların hızlarındaki azalma grafikte net olarak görülmektedir.

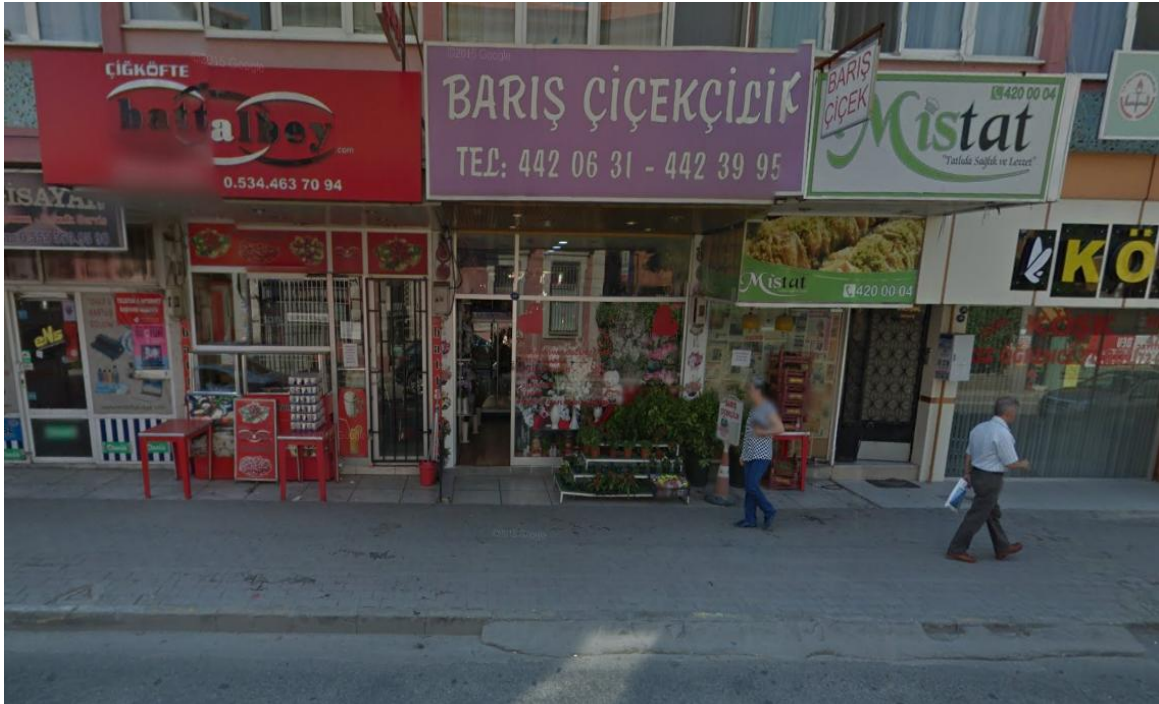
Şekil 7.73 Uğur Mumcu Caddesi'ne ait görüntü karesi (İşgallerden Dolayı Daralan Kesim)

Uğur Mumcu Caddesinde enkesit genişliği yeterli olup ama engeller-işgaller nedeni ile yayaaların yürüyüş alanlarının sınırlandırıldığı bölümde yayaaların renk kodlamalı olarak hızları çizilmiştir. Yaya hızları 0(m/s)-1.1(m/s) arası sarı renk, 1.1(m/s)-1.2(m/s) arası turuncu renk, 1.2(m/s)-1.3(m/s) arası yeşil renk, 1.3(m/s)-1.4(m/s) arası pembe renk, 1.4(m/s)-1.6(m/s) arası mavi renk, 1.6(m/s)-2(m/s) arasında ise hızlar kırmızı renk ile gösterilmiştir. Yayaalar engellere temas etmeyecek şekilde kendi yürüme koridorlarını oluşturmuşlardır ve bu hayali koridor

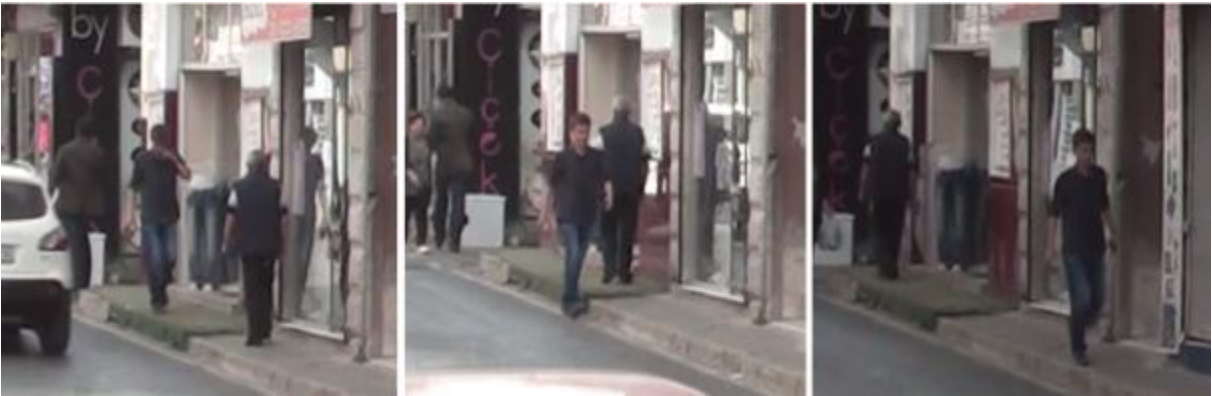
Şekil 7.74 Kaldırımdan mecburi iniş ve çıkışlar(Uğur Mumcu Caddesi)

Bu modelde bağımlı değişken olarak hız; bağımsız değişken olarak ise sahalarda ölçülen sıcaklık değeri, yayaların cinsiyeti, yaş grubu, kilo durumu, yük durumu ve grup yürümesi dikkate alınmıştır. Uğur Mumcu Caddesi’nde dar kaldırımda yürüyen yayaların mecbur kalarak kaldırımdan iniş ve çıkışlarını temsil eden basamak yüksekliği (cm) (Şekil 7.74), Kıbrıs Caddesi-1 istasyon noktasında yaya hızları ve konforunu etkileyen basamak yükseklikleri (Şekil 7.75) ve yaya kaldırımlarının genişlikleri regresyonda yer almıştır. Tablo 7.1.’de regresyon modelinde kullanılan değişkenler ve bu değişkenlerin nümerik karşılıkları gösterilmiştir.

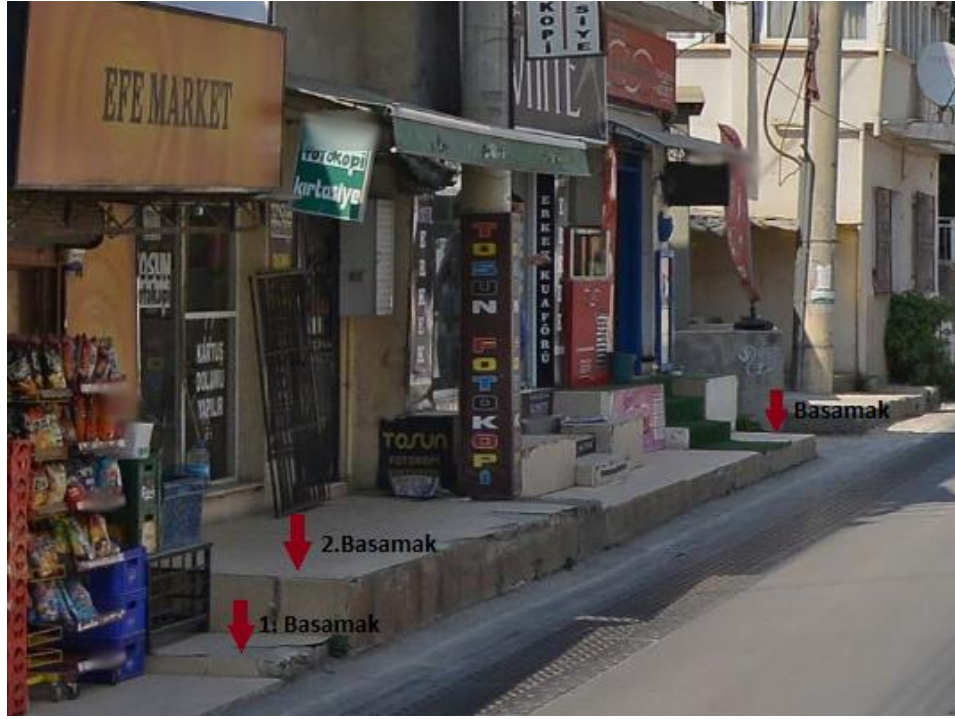
Şekil 7.75 Analizlerde dikkate alınan basamakların gösterimi (Kıbrıs Caddesi-1)

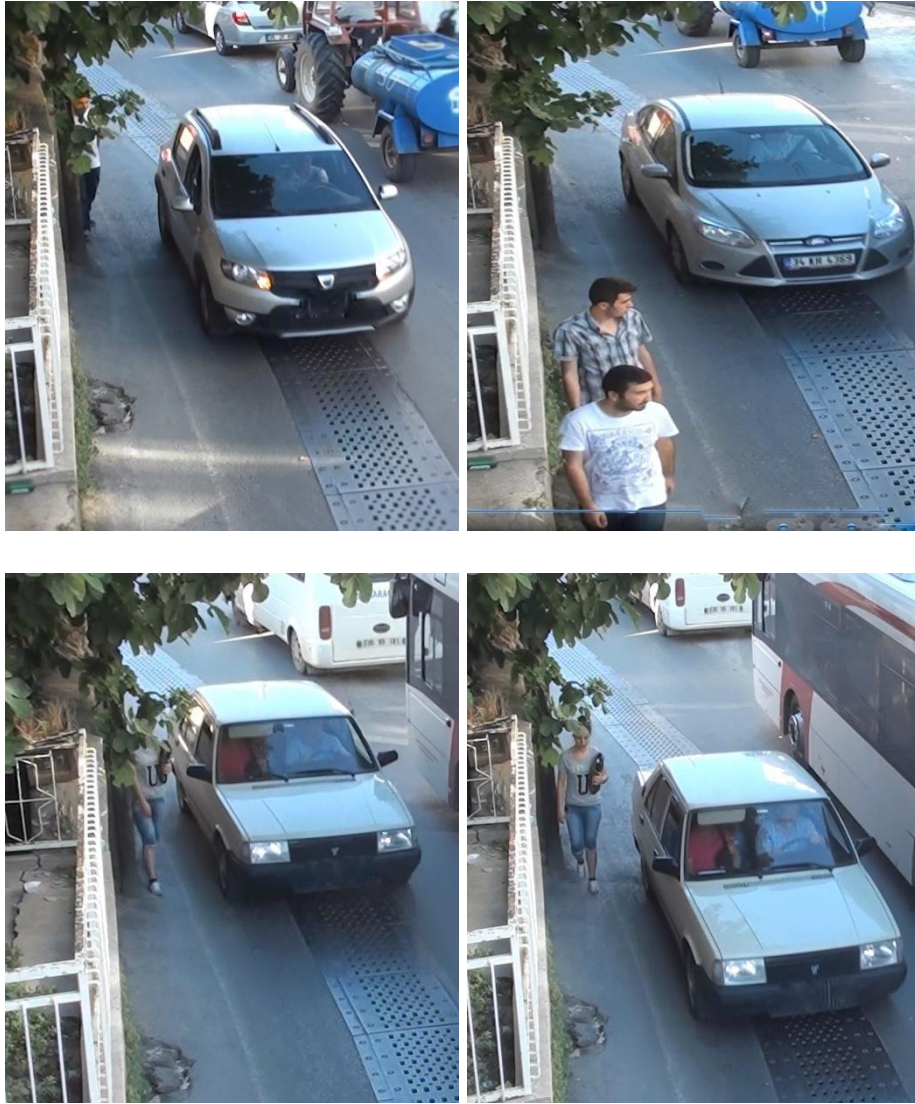
Şekil 7.82 Kaldırım olmayan kesimde yaya taşıt etkileşimi

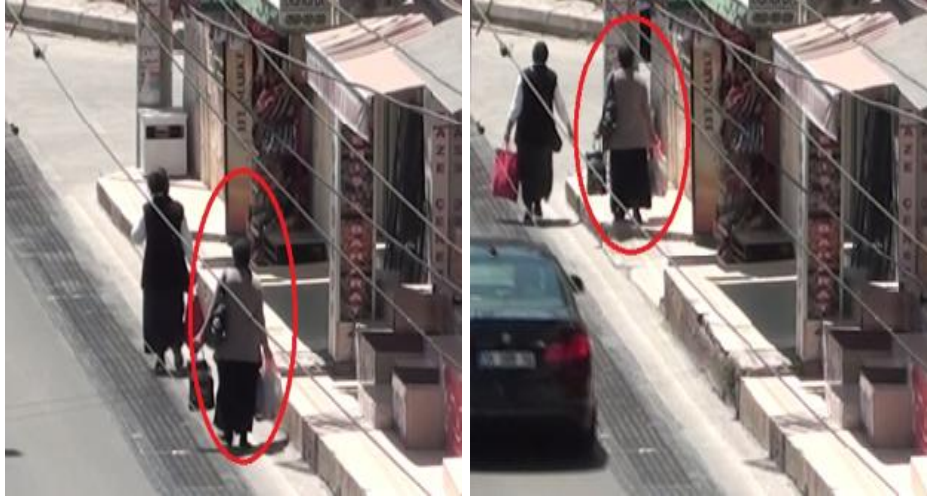
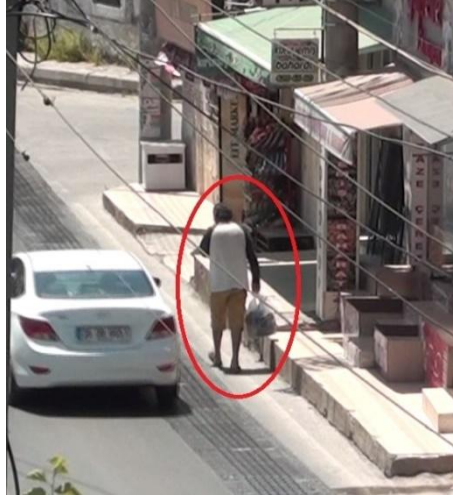
Şekil 7.83 Yüksek kaldırımın olduğu kesimde yayanların tercihi

Yer yer kaldırımın standarttan yüksek olması nedeniyle risklere rağmen yayanın taşıt platformunda ilerlemeyi tercih ettiği ve kaldırımın çıkış için kabul edilebilir yüksekliğe indiği noktada kısa bir mesafe için bile olsa kaldırıma çıkmayı tercih ettiği görülmüştür (Şekil 7.83).

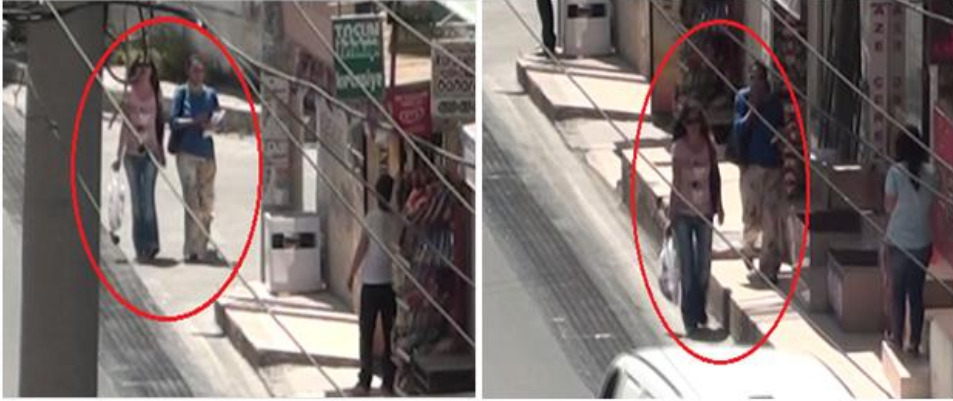
Şekil 7.85 Yetersiz kesit genişliğinde grup halinde yürüyen yayaların yürüme tercihi

Yayaların beraber yürüme isteğine rağmen, yaya yolundaki yetersiz alandan kaynaklı olarak beraber yürüme zorluğunun yanında yayalardan birinin taşıt platformunda yürüdüğü görülmektedir. Yayaların maruz kaldığı bu durumun sonucunda yayaların konfor algısı ve yayaların hızlarının kısıtlandığı görülebilmektedir. Bunun yanı sıra taşıt platformunda yürüyen yaya yaya-taşıt çatışmasına maruz kalmaktadır (Şekil 7.85).

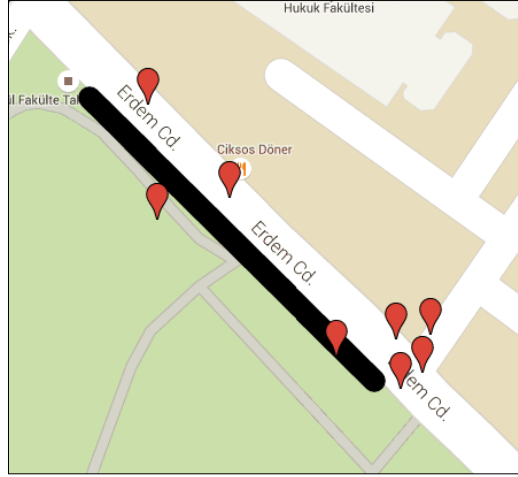
Şekil 7.105 Kontrol yol kesimi olan Hukuk Fakültesi çevresindeki (Erdem Caddesi üzerinde) kazaların konumu (2010-2014)

Şekil 7.105, Şekil 7.106, Şekil 7.107'te görülen 15 kazanın çeşitli özellikleri Tablo 7.16'de sunulmuştur. Ancak bu 15 kaza arasında en az bir yayanın etkilendiği kazaların sayısı 7 olarak bulunmuştur. Söz konusu kazaların çeşitli özellikleri Tablo 7.17'gösterilmiştir.

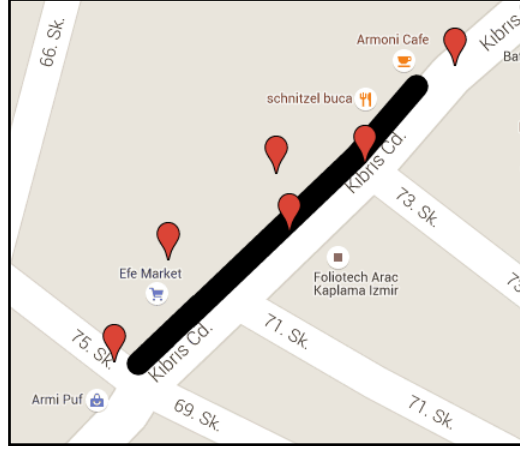
Şekil 7.107 Kibris Caddesi'nde incelenen sorunlu yol kesimi çevresindeki kazaların konumu (2010-2014)

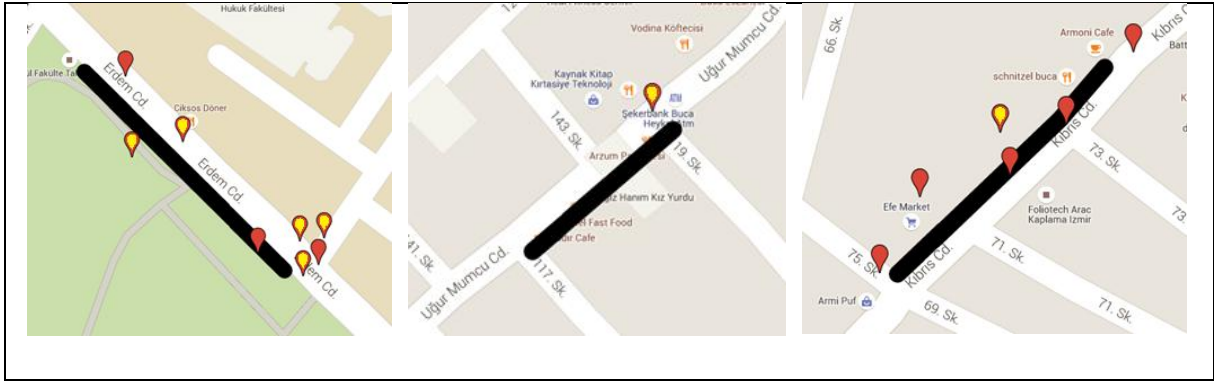
Şekil 7.108 İncelenen sahalarda çevresinde görülen ve yayaların etkilendiği kazaların konumu (2010-2014)

En az bir yayanın bulunduğu kazaların konumları, her bir saha için Şekil 7.108'da sarı ile işaretlenerek gösterilmiştir.

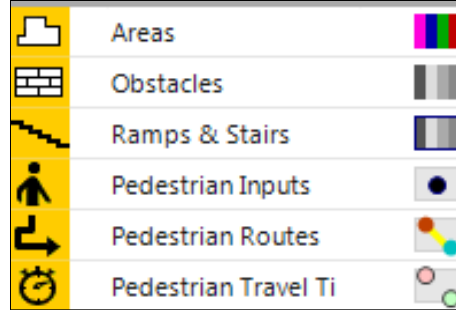
Şekil 7.113 VISSIM 7.00'daki VISWALK modülü araçları

Bir mikroskobik trafik benzetim ortamı olan VISSIM'in içerisinde yaya hareketlerini modellemek için kullanılan VISWALK isimli bir modül bulunmaktadır. Yaya benzetimini gerçekleştiren bu modüle bulunan araçlar Şekil 7.113'de gösterilmiştir.

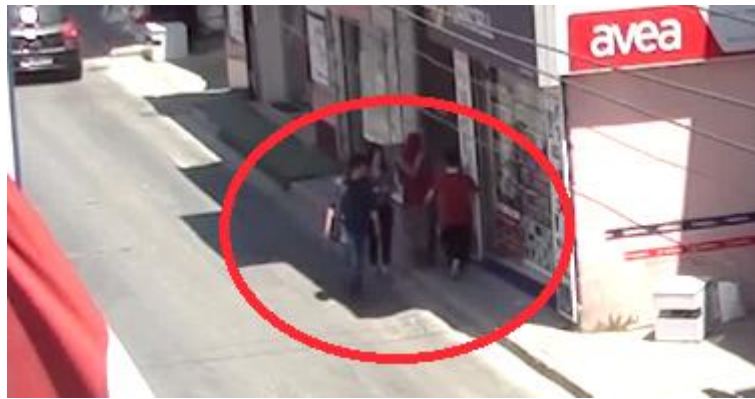
Şekil 7.125 Gözlenen yaya hareketlerine bir örnek (büyütülmüş)

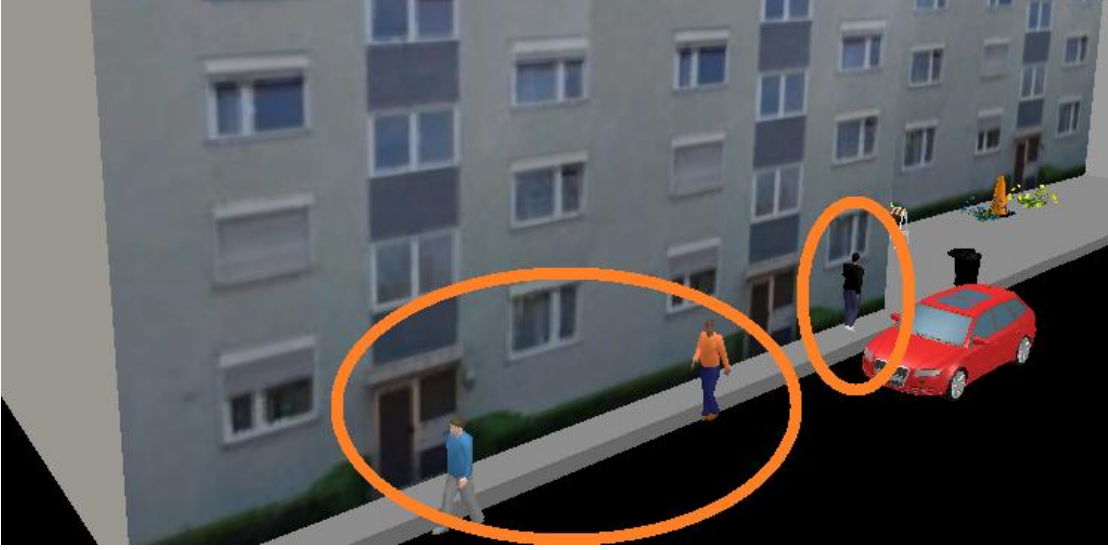
Şekil 7.131 Sahanın perspektif görünümü (mevcut durum)
