Yaya Yolu Tasarımı ve Uygulamaları Kaynaklı Yaya-Taşıtlı Çatışmasının İncelenmesi

Proje No: 113M222

NİSAN 2016
İZMİR

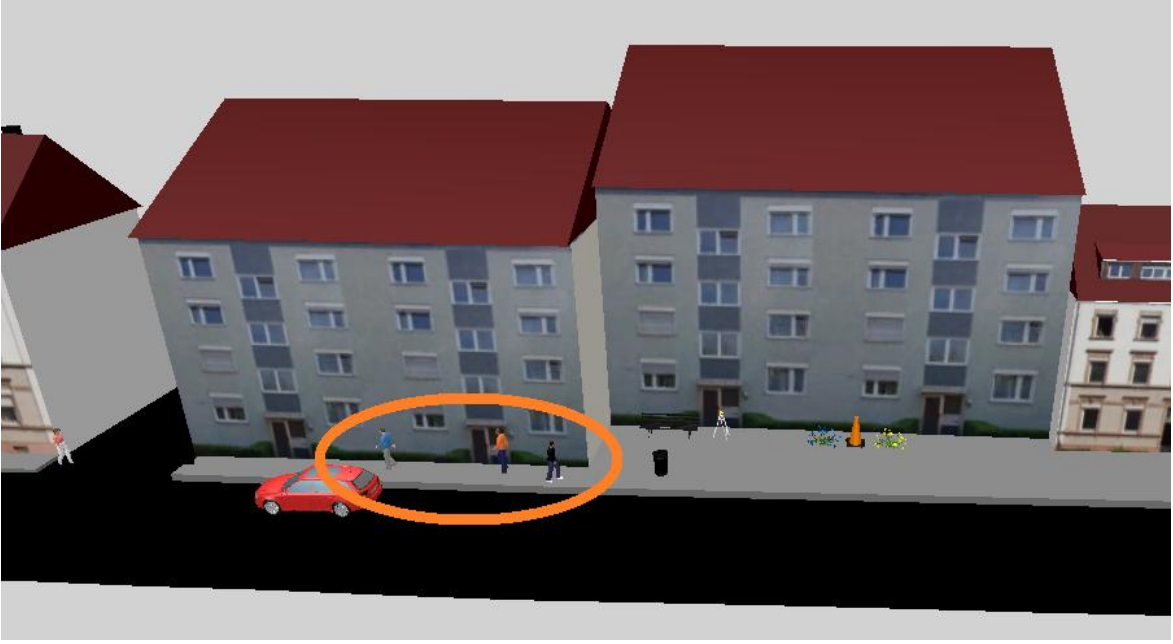
Şekil 7.133 Sahanın perspektif görünümü (düzenleme sonrası durum)

İkinci durum ise, yayaların yola inmeye zorlandığı dar kaldırımın, iki yayanın yan yana geçebilmesine olanak tanıyacak kadar genişletilmesi ile oluşturulmuş ortamı kapsamaktadır. Şekil 7.132 ve Şekil 7.133'da, yayaların artık yola inmeden sürekli kaldırımda ilerlediği görülmektedir.

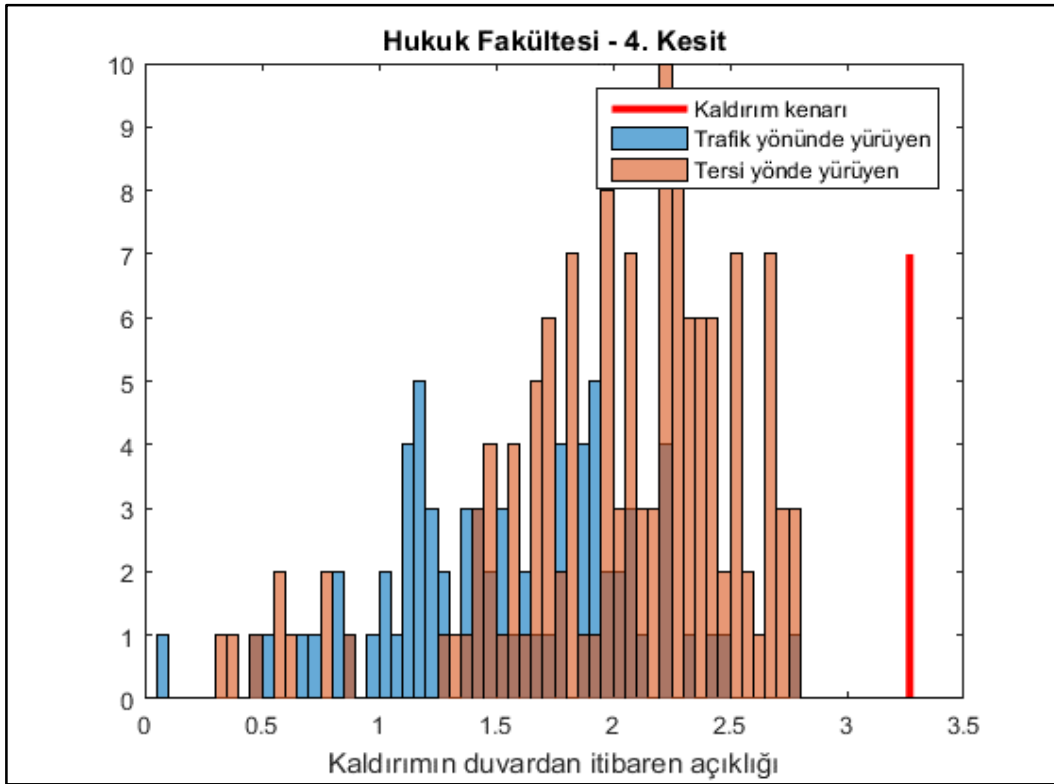
Şekil 8.2 Hukuk Fakültesi 1. kesitine ait kaldırım kullanım histogramı

Şekil 8.3 Hukuk Fakültesi 2. kesitine ait kaldırım kullanım histogramı

Şekil 8.4 Hukuk Fakültesi 3. kesitine ait kaldırım kullanım histogramı

Şekil 8.5 Hukuk Fakültesi 4. kesitine ait kaldırım kullanım histogramı

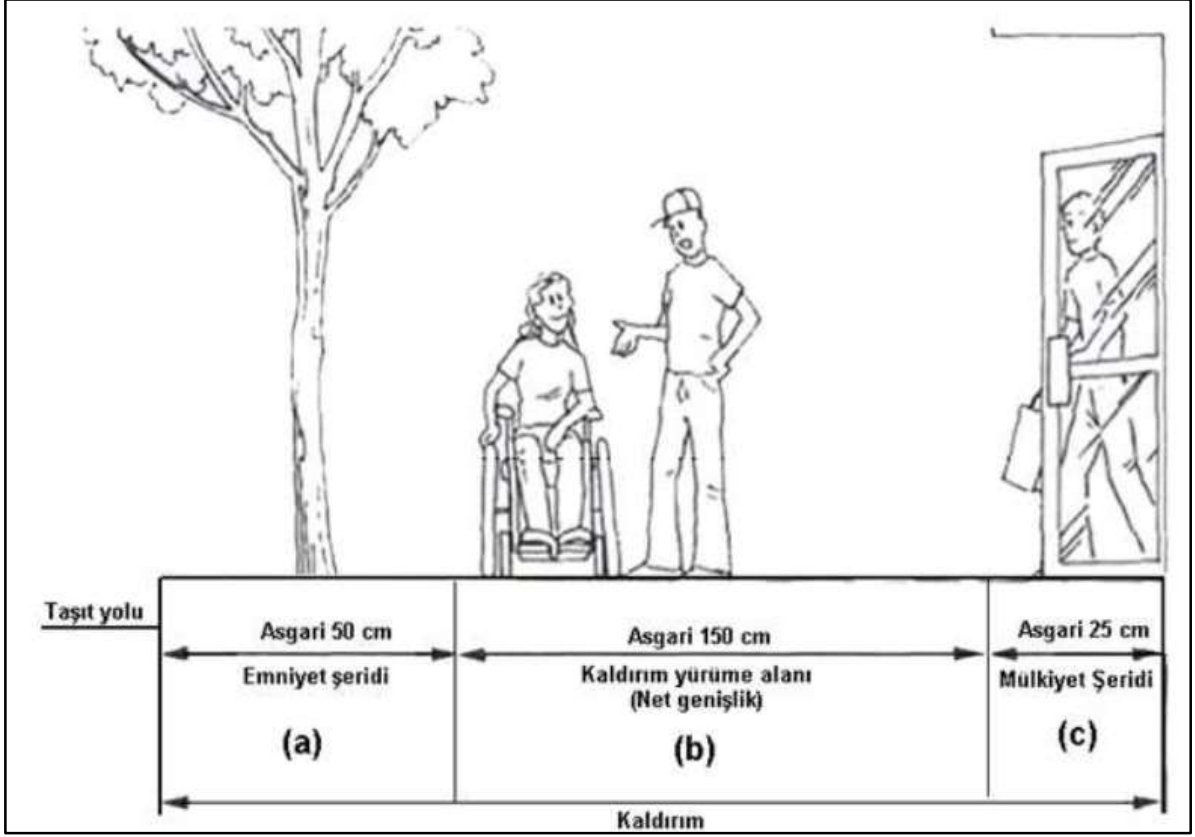
Şekil 8.6 TS12576'ya göre kaldırım kesiti
