## Araklı ve çevresinde (Trabzon) Sel ve Taşkına Neden Olan Derelerin Morfometrik Analizlerle Taşkın Duyarlılıklarının Belirlenmesi

## Determination of Overflow Susceptibility of the Streams causing Flood-Overflow in Araklı District and its surroundings (Trabzon) by Morphometric Analyses

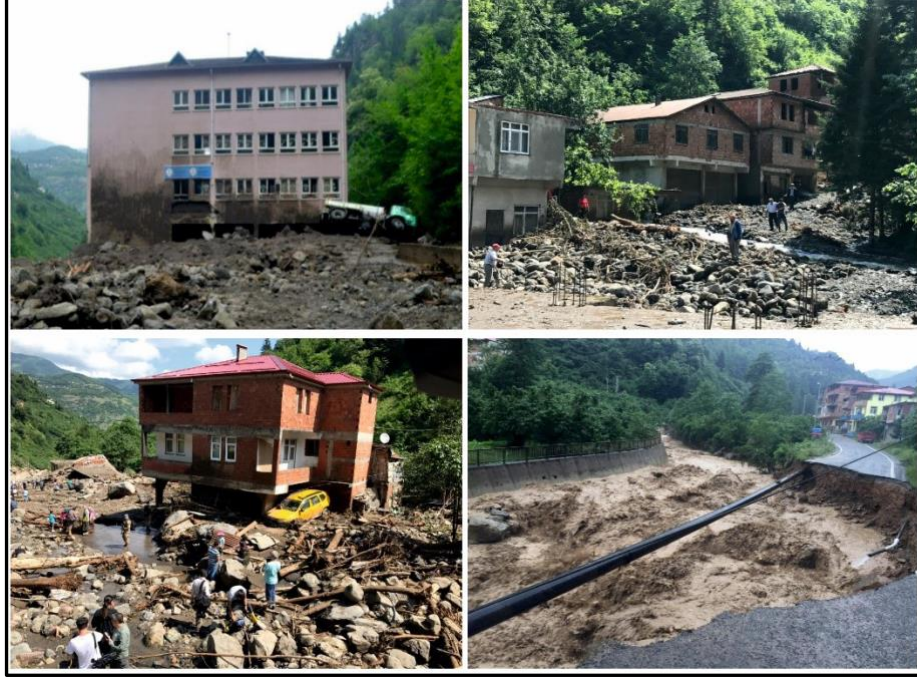
Şekil 11. Çamlıktepe sel-taşkınından görünüşler (AFAD, 2019)

dolaylarında da bulut yoğunluğunun meydana gelmesiyle birlikte şiddetli yağışların başladığı ve saat 14.00 dolaylarında taşkın olayının meydana geldiği bildirilmiştir (Işık ve ark., 2020). Çamlıktepe Mahallesi konutların dere yatağına oldukça yakın ve eğim doğrultusunda olması sel-taşkın afete dönüşmesinde etkili olan diğer nedenlerdir. Sel-taşkınlarda mahalle içerisindeki yollar, enerji iletim hatları, Araklı ilçesinde bulunan 3 adet HES'in regülatörleri ile iletim yapıları ve mahallede yer alan ilköğretim okulu zarar görmüştür (AFAD, 2019; Şekil 11, 12).

18 Haziranda yaşanan sel ve taşkınlar sonrası yapılan çalışmalarda yağışlar esnasında meydana gelen heyelan sonucu akarsu yatağında oluşan setin gerisinde biriken büyük hacimdeki suyun, setin yıkılması ile serbest kaldığı ve sel ve taşkına neden olduğu belirtilmektedir (AFAD, 2019). Havza yukarı kesimlerinde aşırı yağış, zemin doygunluğunu artırarak, heyelana neden olmuş, 7-8 m yüksekliğinde set meydana gelmiş, bu seddin gerisinde biriken su, seddin yıkılması ile taşkına yol açmıştır. Dere yataklarına müdahale edilmesi, dere yatağının hafriyat malzemeleriyle doldurulması, dere en kesitinin değiştirilmesi taşkın şiddetini artıran nedenler olarak değerlendirilmiştir (URL-6). Yaptığımız arazi çalışmalarında vadi boyunca meydana gelmiş çok sayıda heyelan fotoğraflanmıştır. Heyelanlarla ve yağışlarla taşınan rüsubatın bazı binaların yıkılmasına ve can kayıplarına neden olduğu bildirilmiştir. Topoğrafik koşullar nedeniyle havzalarda erozyon ve heyelanların fazla olduğu, yer değiştiren malzemenin az eğimli yerlerde birikerek taşkınlara yol açtığı, bu nedenle sahanın yerleşmeye kapatılması önerilmektedir (AFAD, 2019).

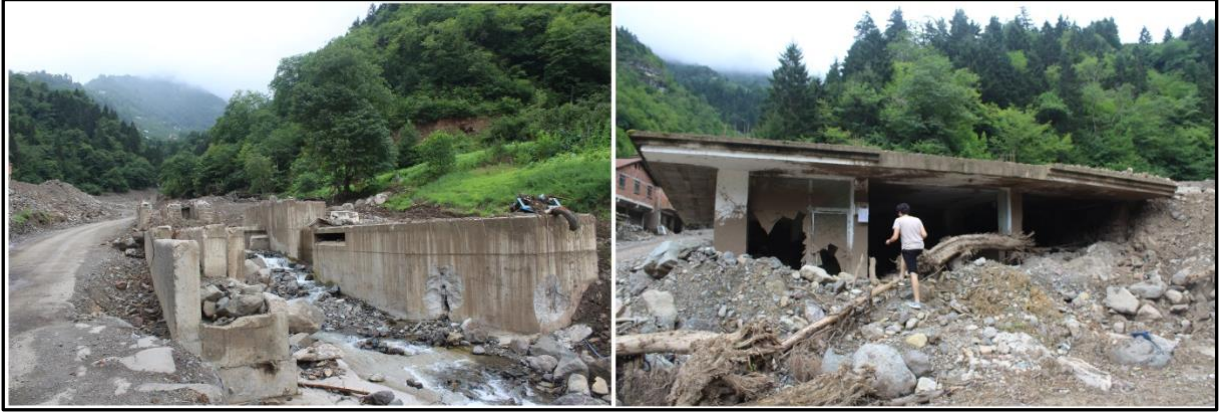
Şekil 12. Sel taşkında Çamlıktepe Mahallesi'nde yapılar zarar görmüştür.

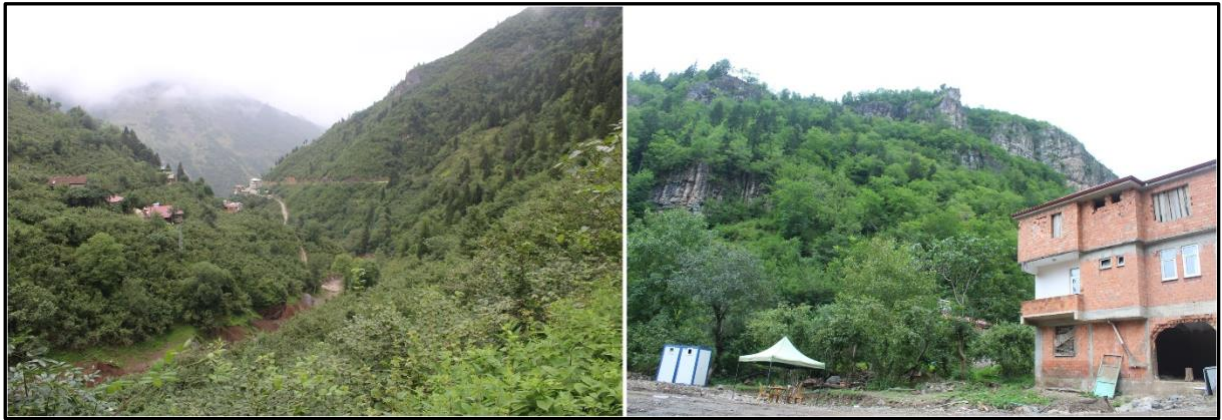
Şekil 15. Karadere Çayı Havzası'nda engebellik ve eğim fazladır

Havzalardaki büyük yükselti farkına kısa mesafelerde erişilmesi de hızlı akışları ve erozyonu artırmaktadır. Havza reliefi ile sel-taşkın ilişkisi değerlendirildiğinde; havzalarda jeomorfolojik özelliklerinin bir sonucu olarak, kısa mesafelerde büyük yükseltilere ulaşılması, yüzeysel akışın miktarı ve hızı ile kısa sürede büyük miktarlarda su toplanma potansiyelinin artmasına neden olarak (Turoğlu ve Aykut, 2019), taşkın duyarlılık derecesini artırdığı söylenebilir. Nisbi relief değerleri de Karadere Çayı Havzası'nda sel-taşkın duyarlılığının yüksek olduğu göstermektedir.

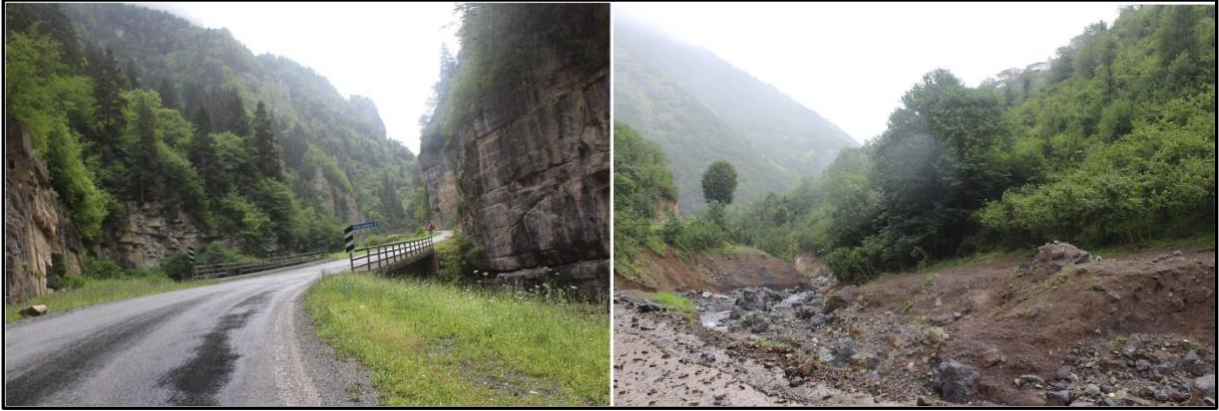
**Şekil 16.** Karadere Çayı Havzası'nda engebellik ve yarıлма derecesi yüksektir.

Engebelilik değerinin hesaplanması için havza reliefi ile drenaj yoğunluğu değerleri gerekmektedir. Engebelilik değeri, Dd ile Bh değerinin çarpımı ile elde edilmektedir. Rn, birimsiz olup, yüksek değerleri yüzeysel akışa geçen su miktarının fazla, sızma ile kaybedilen su miktarının az olduğunu göstermektedir (Melton, 1957). Yağışla yere düşen suyun hızla yüzeysel akışa katılması ve suyun miktarı sel ve taşkın üzerinde oldukça etkilidir. Engebelilik değeri de, suyun yüzeyde kalma süresi, sızma ve havzanın yarıma derecesi hakkında bilgi veren bir indis olduğundan su baskını olaylarının yaşanmasında belirleyici olmaktadır (Verstappen, 1983; Reddy ve ark., 2004; Turoğlu ve Aykut, 2019). İnceleme sahası içerisinde engebelilik değeri 2,45 ile 7,52 arasında değişir. Engebelilik değeri ile ilgili olarak önerilen bir sınıflandırmaya göre;  $R_n < 1$  düz yüzeyleri,  $1 \leq R_n \leq 2$  dalgalı yüzeyleri,  $R_n > 2$  yarılmış (badlans) yüzeyleri göstermektedir (Adnan ve ark., 2019; Alam ve ark., 2021; Bashir, 2023). Bu sınıflandırmaya göre tüm havzalar yarılmış yüzeylerin bulunduğu bir özellik göstermektedir. Havzalar kıyaslandığında Yanbolu Deresi, Karadere Çayı ve Küçükdere Çayı havzalarında en yüksek engebelilik değeri ölçülmüştür. Bu açıdan en küçük değer Kastel Deresi Havzası'na aittir. Engebelilik değeri ortalaması 6,17 olup, bu değer altında kalan havza sadece Kastel Deresi Havzası'dır. Diğer havzaların Rn değeri ortalamasının üzerindedir. Genelde seçilen drenaj alanlarında engebelilik değerinin yüksek olması erozyonun yüksek olmasına neden olmaktadır. Buna bağlı olarak sel-taşkın duyarlılığı artmaktadır. Ayrıca yüksek Rn değerinin

ölçülmesi yüzeysel akışların da fazla olmasını sağlayarak sel ve taşkın oluşumunu kolaylaştırmaktadır (Tablo 3; Şekil 16).

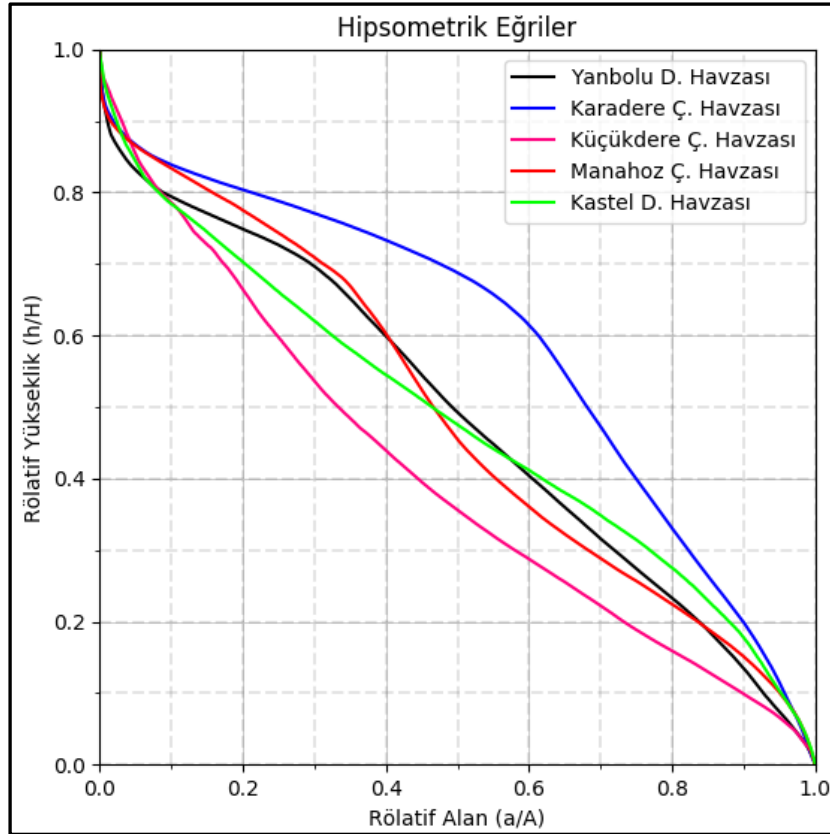
Şekil 17. Çalışılan havzaların hipsometrik eğrileri

havzaların minimum, maksimum ve ortalama yükseklik değerlerinden yararlanılarak bulunur. Hipsometrik integralin yüksek değerleri, topografyanın çoğunun ortalamaya göre yüksek olduğunu gösterir. İntegralin orta ila düşük değerleri, daha eşit derecede yarılmış drenaj havzaları ile ilişkilidir (Strahler, 1952; Keller ve Pinter, 2002). İncelenen havzaların hipsometrik eğrileri CalHypso eklentisi (Pérez-Peña ve ark., 2009) kullanılarak oluşturulmuştur. Havzalar içerisinde dışbükey hipsometrik eğri Karadere Çayı Havzası'na aittir. Bu nedenle Karadere Çayı Havzası'nın diğer havzalara nazaran daha genç topoğrafyaya sahip ve sel-taşkın duyarlılığının yüksek olduğu söylenebilir. İncelenen akarsu havzalarında  $H_i$  değerleri ise, 0,40-0,59 arasında değişmektedir (Tablo 3; Şekil 17). En yüksek  $H_i$  değeri Karadere Çayı Havzası'nda, en düşük  $H_i$  değeri ise Küçükdere Çayı Havzası'nda ölçülmüştür. Bu açıdan en genç havza Karadere Çayı Havzası iken, Küçükdere Çayı Havzası olgun havza karakterindedir.

$H_i$  değerlerinin ortalaması 0,486 olup, bu değer üzerinde olan havza, sadece Karadere Çayı Havzası'dır.  $H_e$  ve  $H_i$  birlikte değerlendirildiğinde; Karadere Çayı Havzası'nda taşkın potansiyelinin yüksek olduğu ortaya çıkmaktadır.
