Hasanoğlan Yüksek Köy Enstitüsü'nün Kuruluşundan Günümüze Yerleşke Bazında Mekânsal Analizi

*Campus-Based Spatial Analysis of Hasanoğlan High Village Institute from its Foundation to the Present*İD Gül Şimsek,¹ İD Cansın Mercanoğlu,² İD Hüseyin Küçükkoğlu³¹Atatürk Üniversitesi Mimarlık ve Tasarım Fakültesi, Şehir ve Bölge Planlama Bölümü, Erzurum²İzmir Yüksek Teknoloji Enstitüsü, Şehir Planlama Doktora Programı, İzmir³Siirt Üniversitesi Güzel Sanatlar ve Tasarım Fakültesi, Şehir ve Bölge Planlama Bölümü, Siirt

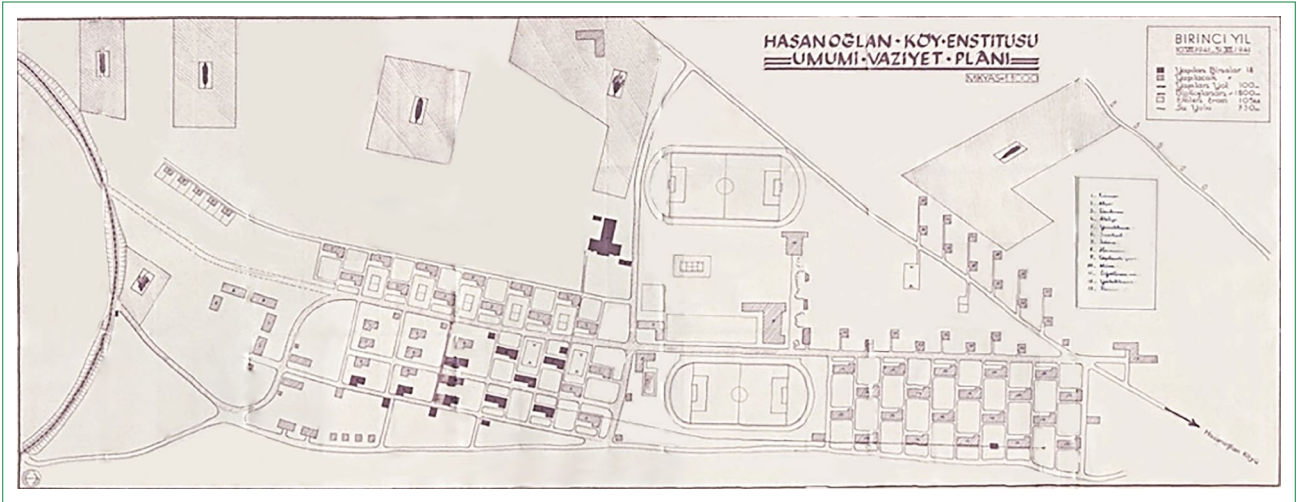
Şekil 1. HYKE Yerleşkesi vaziyet planı, 1943 (Kaynak: Dülger, kişisel arşiv).

Enstitü Vaziyet Planına (Şekil 1) ve enstitünün bir sonraki dönemi olan İlköğretim Okulu döneminde üretilmiş olan

vaziyet planlarına (Şekil 2) bakıldığında, benzer fonksiyonları birbirlerine yakın olarak konumlandırma kaygısının güdüldüğü ifade edilebilir. Diyagonal yolların şekillendirdiği izgara düzeni, yapıların yönelmesinde de belirleyici olduğu vaziyet planlarında net biçimde okunabilmektedir. Yerleşkenin bir eğitim mekânı olmasının yanı sıra, bir iş ve üretim mekânı ve aynı zamanda bir yaşama mekânı olarak tasarlandığı, içerisindeki kullanım çeşitliliğinden anlaşılabilir. Kapalı alanların etrafında bırakılan açık alanlar, tasarımda şekil-zemin ilişkisinin de gözetildiğine dair bilgi vermektedir. Yapıların pek çoğu kare, dikdörtgen ya da L formunda geliştirilmiş, yalnızca müzik odalarının bulunduğu yapıda diyagonal form yerine eğrisel form benimsenmiştir (Şekil 1'de en kuzeydeki yapılardan solda

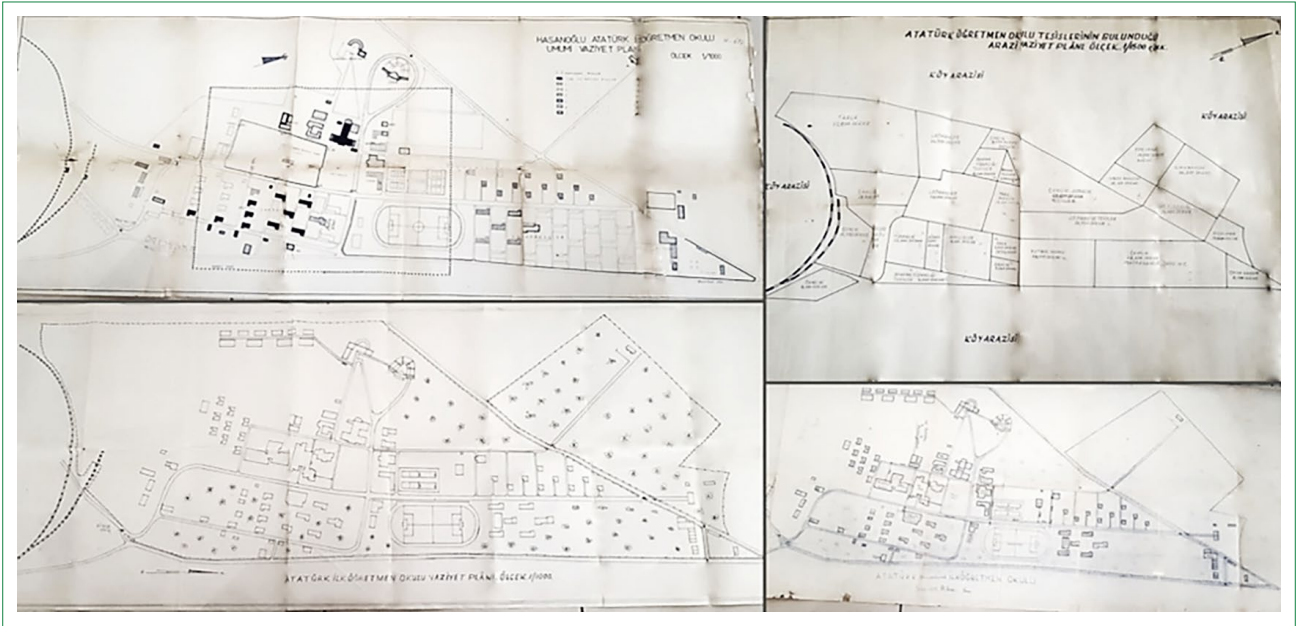
Şekil 2. İlköğretim Okulu döneminde üretilmiş olan vaziyet planları, 1950'ler (Kaynak: Dülger, kişisel arşiv).

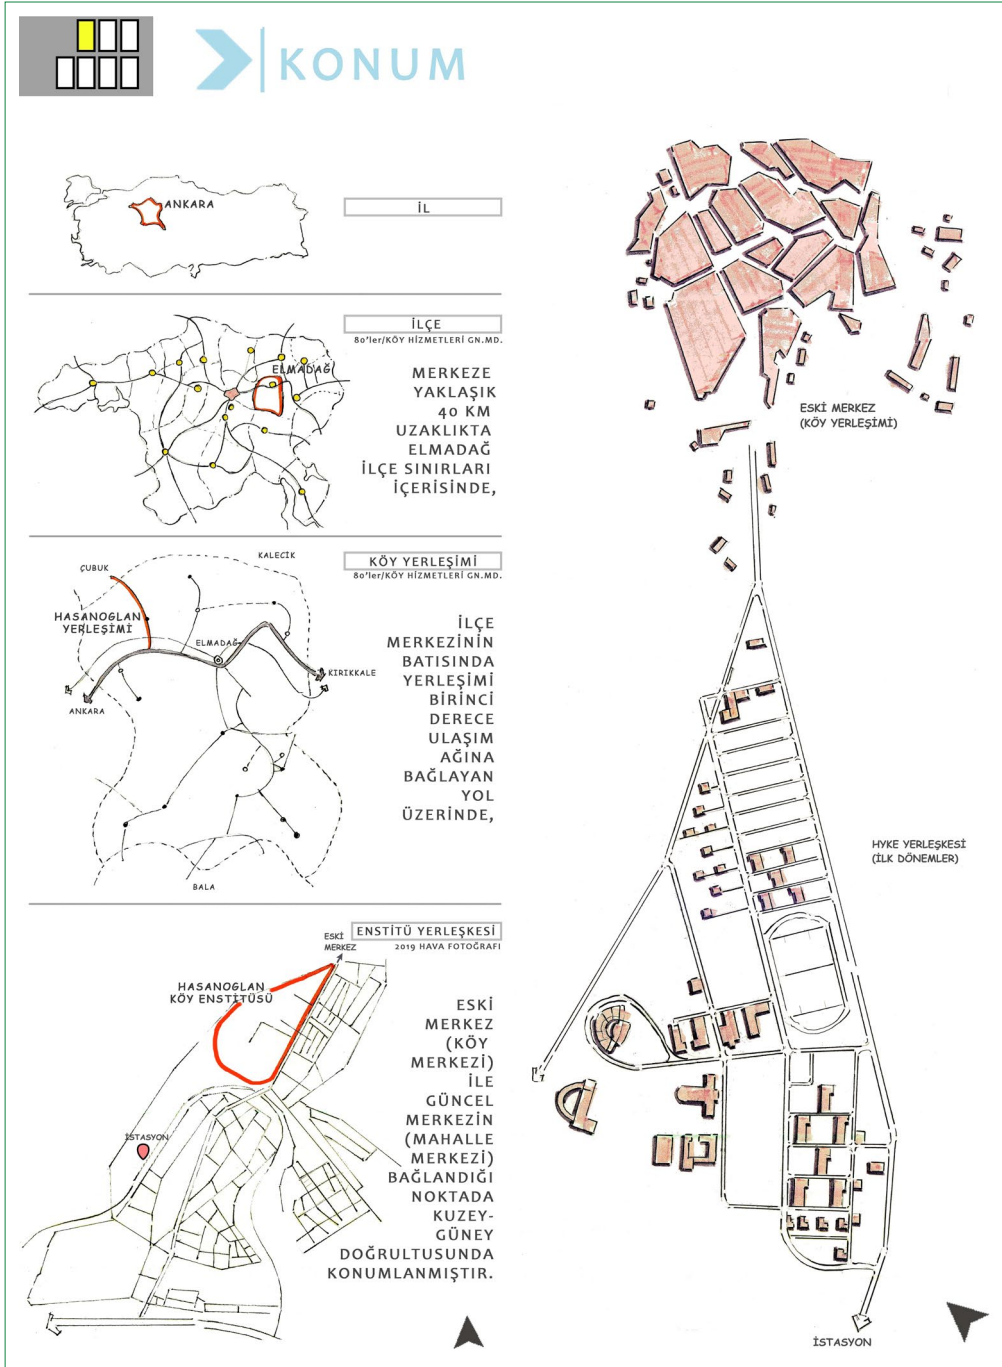
Şekil 8. Konum.

Konum paftasında, araştırma kapsamında yürütülen analizlerin ilki yer almaktadır. Konuma dair analizler için temel olarak üst ölçekli haritalar, hava fotoğrafları, HYKE yerleşkesi vaziyet planları, saha gezileri ve görüşmelerden faydalanılmıştır. Burada, HYKE yerleşkesinin farklı ölçekler bağlamındaki konumu ile, o dönemdeki yerleşimle olan ilişkisinin ortaya konulması amaçlanmıştır (Şekil 8).

HYKE, Ankara il merkezine yaklaşık 40 km. uzaklıkta bulunan Elmadağ İlçesi sınırları içerisinde, Hasanoğlan Mahallesi'ne bulunmaktadır. Hasanoğlan, Ankara-Elmadağ anayolu (D200) üzerinde ve Ankara merkeze yaklaşık 30 km. mesafededir. HYKE yerleşkesi, kuzeydeki eski köy yerleşimi ile doğusunda ve güneyindeki gelişme alanının arasında konumlanmıştır. Kurulduğu dönemde Enstitü-köy yerleşimi arası ulaşım yaya olarak ya da araç ile sağlanmaktadır. Aynı dönem, Enstitü-ilçe/il merkezi arası ulaşım ise demiryolu ile sağlanmaktadır, sonraki dönemlerde buna karayolu da eklenmiştir. Dışarıdan Hasanoğlan'a ve dolayısıyla yerleşkeye ulaşım 1970'lere kadar zorludur ve yerleşimi batı yönünde Ankara'ya ve doğu yönünde Çorum'a ve Samsun'a bağlayan karayolu bu yıllarda yapılmıştır. Bu yol ile birlikte, yalnızca yerleşkeye erişim kolaylaşmamış, yerleşimin kendisi ve yerleşimin büyüme yönü de bu faktörden etkilenmiştir. Ulaşımla ilgili olarak, 1960'lar da okuyan ilköğretmen okulu mezunu görüşmeciler tarafından şunlar ifade edilmektedir:

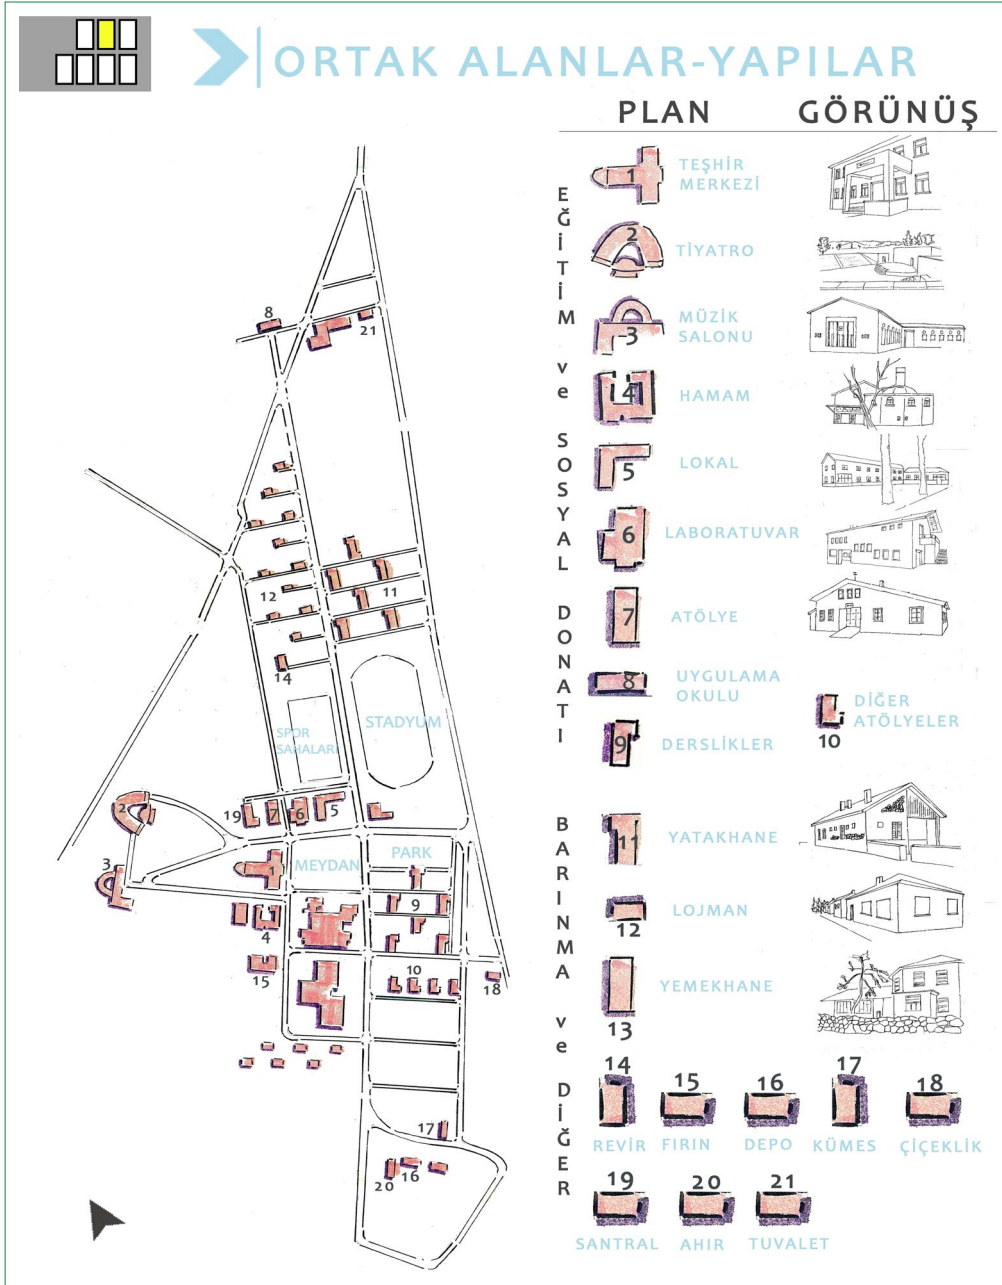
Şekil 9. Ortak alanlar-yapılar.

Ortak alanlar-yapılar analizinde, yerleşkenin Yüksek Köy Enstitüsü yılları ile köy ve ilk öğretmen okulları yılları referans alınmaktadır. Yapıların, dönemi içinde karşıladığı temel ihtiyaç ve işlev anlamında farklılık göstermeleri, analiz içerisinde bir sınıflamaya gidilmesinin yolunu açmıştır. Buna göre ortak kullanımlar; "eğitim-sosyal donatı", "barınma ve diğer" olarak belirlenmiştir. Eğitim-sosyal donatı grubu içerisinde müze, amfityatro, müzik okulu, hamam, lokal, laboratuvar, uygulama okulu, derslikler ve atölye yapıları ile stadyum, spor sahaları, meydan, park gibi açık alanlar yer alırken; barınma ve diğer grubunda yatakhane, lojman, yemekhane, revir, fırın, sera, kümes, ahır, depo, çiçeklik, santral, tuvalet vb. yapılar yer almaktadır. Şekil 9, bu yapıların yerleşke içerisindeki konum ve formları ile, bu yapıların fotoğraflar ve saha gözlemlerinden yararlanılarak çizilmiş görünüşlerini içermektedir.

Yerleşkedeki iş eğitimi, inşaat, ziraat ve kültür derslerine ait mekânlar, bu faaliyetlerin aksamadan, bir bütünlük içerisinde sürdürülmesini sağlayacak biçimde organize edilmiştir. Birbiri ile ilişkili faaliyetlerin mekânda da birbirine yakın mesafelerde konumlandırılmalarının gözetilmiş olduğu, bunun da gruplar halinde bir düzenlemeyi getirdiği ifade edilebilir. Enstitülerin pek çoğunda olduğu gibi, HYKE yerleşkesinin merkezinde bir meydan (ve park) bulunmakta ve omurga niteliğinde ana bir aks üzerinde yer almaktadır (Şekil 10-12). Derslikler, idari yapılar, fırın, yemekhane, hamam gibi temel nitelikteki kullanımlar, meydana da kenar teşkil eden ana akslar üzerinde konumlandırılmıştır. Bunların hemen yakınında atölyeler, yatakhaneler, müzik okulu (sinema ve konferans salonu ile müzik odalarını içeren yapı), amfityatro, lojman gibi erişilebilir olmasına önem verilmiş kullanımların yer aldığı görülmektedir. Yerleşkenin çeperleri ise daha çok depo, kümes, ahır, çiçeklik gibi zirai uygulama yapılarına ayrılmıştır.

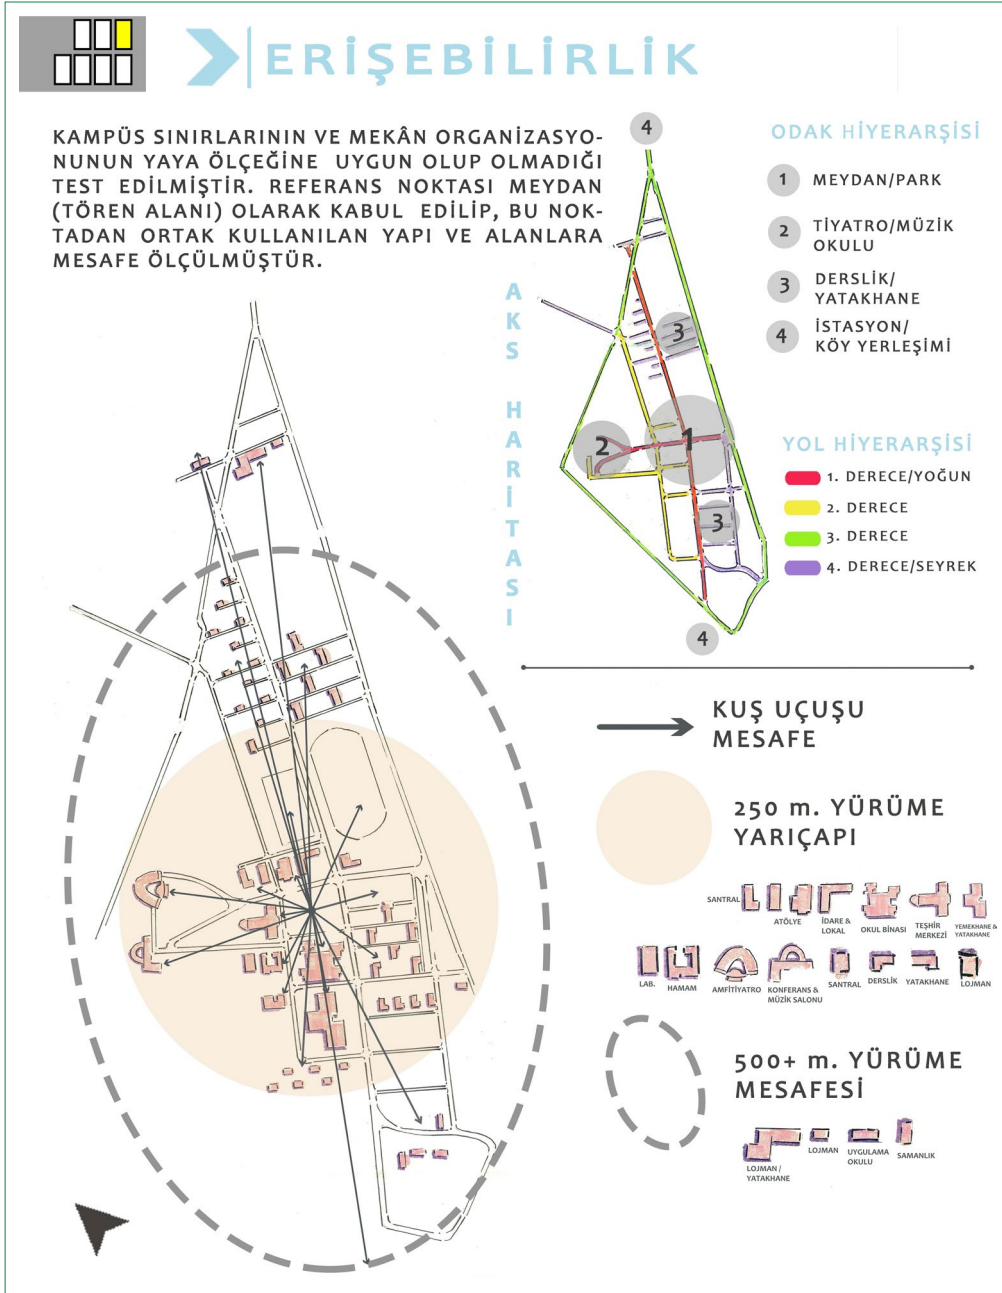
Şekil 12. Erişebilirlik.

Erişebilirlik analizinde, yerleşke alanı ve mekân organizasyonunun yaya erişimine uygun olup olmadığı değerlendirilmektedir. Bu amaçla, hem saha çalışmasından, hem de görüşmelerden yararlanılarak bir merkez noktası tespit edilmiştir. Yerleşke-deki tören alanı (Şekil 10) ve Atatürk Parkı (Şekil 11), konum ve işlev itibarıyla meydan niteliği atfedilebilecek alanlar olarak görülmektedir. Bu alanlar, görüşmecilerin aktarımlarına dayanarak, yerleşkede, özellikle ilk dönemlerde öğrencilerin en çok kullandığı alanlardır. Taşkale (görüşme, 2019), meydanla/tören alanıyla ilgili şunları ifade etmektedir: “... Öğrencilerin en çok kullandığı alan, meydan diyebileceğimiz tören alanıydı, yönetim binası da buraya bakardı.” Turgutalp (görüşme, 2019) de, bir araya gelme mekânı olması dolayısıyla, park için benzer ifadelerde bulunur: “Öğretmen lokalinin karşı tarafında yer alan Atatürk Parkı, açık alanda öğrencilerin en çok bir araya geldiği yerdi.” Bu analizde uzaklık hesaplarını yapmak için merkez noktası olarak, meydan/tören alanı belirlenmiştir.

Şekil 12’de, meydandan/tören alanından, ortak kullanımlara olan mesafeler ölçülerek yerleşke içerisindeki mekânların yaya erişilebilirlik dereceleri tespit edilmiştir. Bu kapsamda sağ üst kısımda, bire bir görüşmelerden elde edilen veriler yardımıyla, yerleşkenin odaklarının ve ulaşım akslarının kademelerini veren bir analize de yer verilmektedir. Buna göre; yerleşkenin özellikle ilk dönemlerinde, 1. derece odak olarak meydan ve park, 2. derece odak olarak amfitiyatro ve müzik okulu ve 3. derece odak olarak derslikler ve yatakhaneler kullanılmaktadır. Yerleşkenin çevresi ile bağlantı kurduğu noktalar olan istasyon ve köy yerleşimi ise, 4. derece odak olarak ortaya çıkmaktadır.

Tören alanı merkez alındığında 250 metre içerisinde, santral, atölyeler, idare & lokal, okul binası (Enstitü dönemi sonrasında yapılan, derslikleri de içeren ana bina), teşhir merkezi, yemekhane & yatakhane (Enstitü dönemi sonrasında yapılan yapı), laboratuvar, hamam, amfitiyatro, konferans (sinema) & müzik salonu, ilk derslik yapıları, ilk yatakhane binası, güneydeki lojmanlar, futbol sahası ve diğer açık spor alanları ile park olarak sıralanabilir. Yine, tören alanı merkez alınarak, yaklaşık 500 metre mesafe içerisinde bulunanlar ise, kuzeydeki lojmanlar ve güneyde samanlık gibi zirai işler ile ilgili kullanımlardır; ilk lojman ve yatakhane yapısı ile uygulama okulu, biraz daha uzak mesafede yer almaktadır.

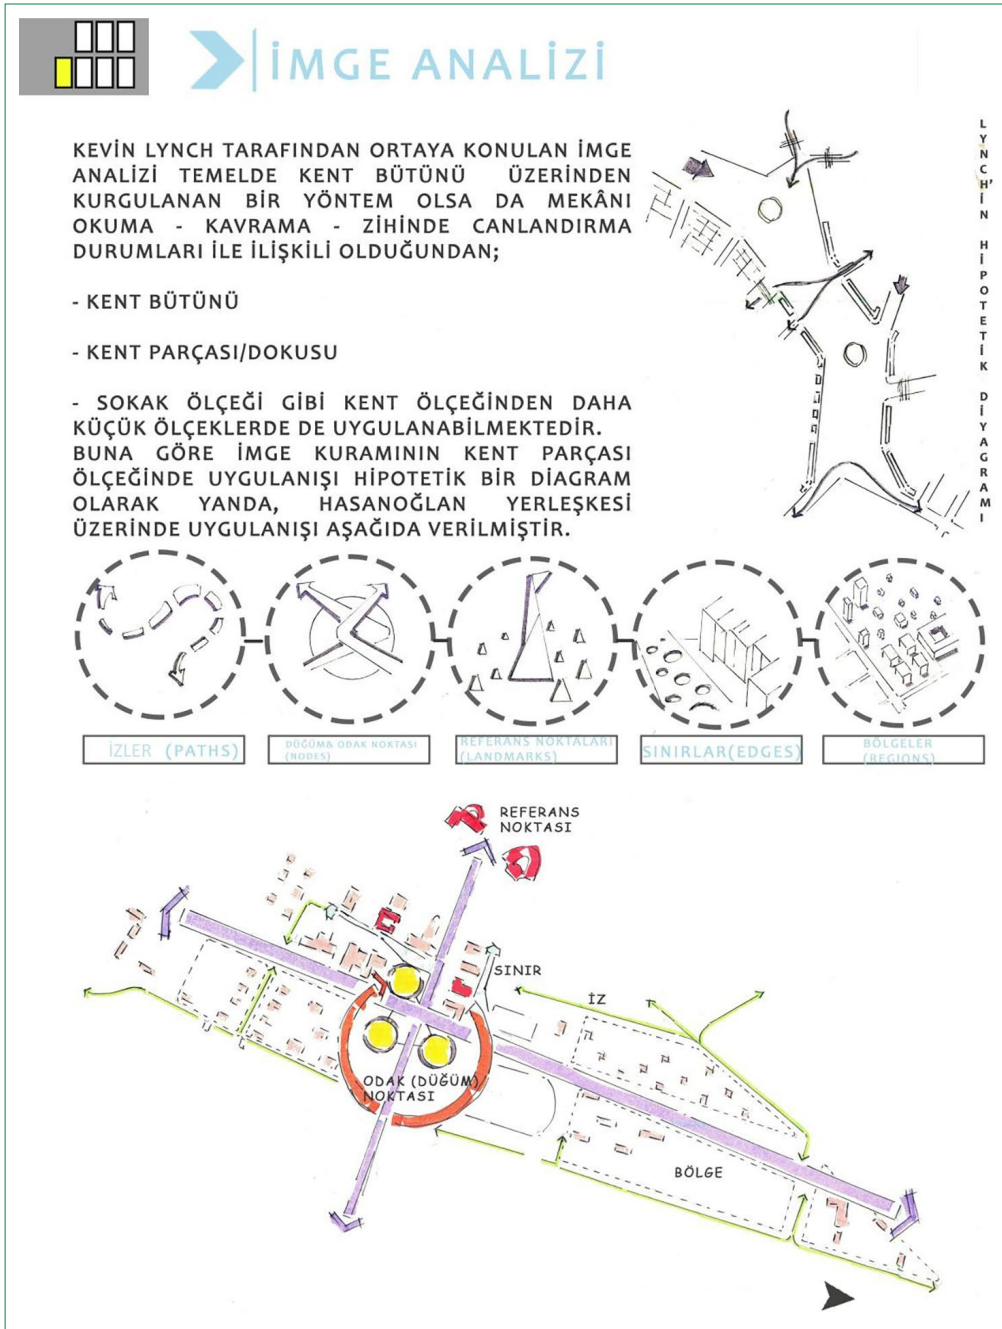
Şekil 13. İmge analizi.

Burada bu yaklaşım, hipotetik bir diyagram üzerinden kent parçası için uygulanmaktadır. Araştırma kapsamında yürütülen imge analizi, okul alanında yürütülen saha gözlemlerine dayandırılmaktadır. Kullanıcıların en aktif kullandığı ve hareketlerin birleşerek dağıldığı mekânlardan meydan/tören alanı-park-lokal, yerleşkede öne çıkan “düğüm noktaları” olarak karşımıza çıkmaktadır. Özellikle amfitiyatro ve müzik okulu ile müze ve hamam, fiziksel anlamda ayırt edici olmaları yönüyle birer “işaret ögesi” (referans noktası) olarak ön plana çıkmaktadır. İmge öğelerinden bir diğeri olan “izler” (yollar) için, yerleşkede düğüm noktasında kesişen doğu-batı, kuzey-güney doğrultusundaki ana akslar ile onlara çoğunlukla dik bağlanan akslar dikkat çekmektedir. Yerleşkedeki “bölgeler” ise, kullanıcı eylemlerinin çoğunlukla kitlesel olarak farklılaştığı yatakhane, işlikler, bağ-bahçeler gibi kendi içlerinde fonksiyonel olarak ayrılan alanlara denk gelmektedir. Çit, duvar gibi kanal mekânlara karşılık gelen “sınır” ögesine ise, yerleşke içi açık alanlarda, fonksiyondan ziyade estetik kaygılarla tasarım amaçlı olarak rastlanmaktadır (Şekil 13).

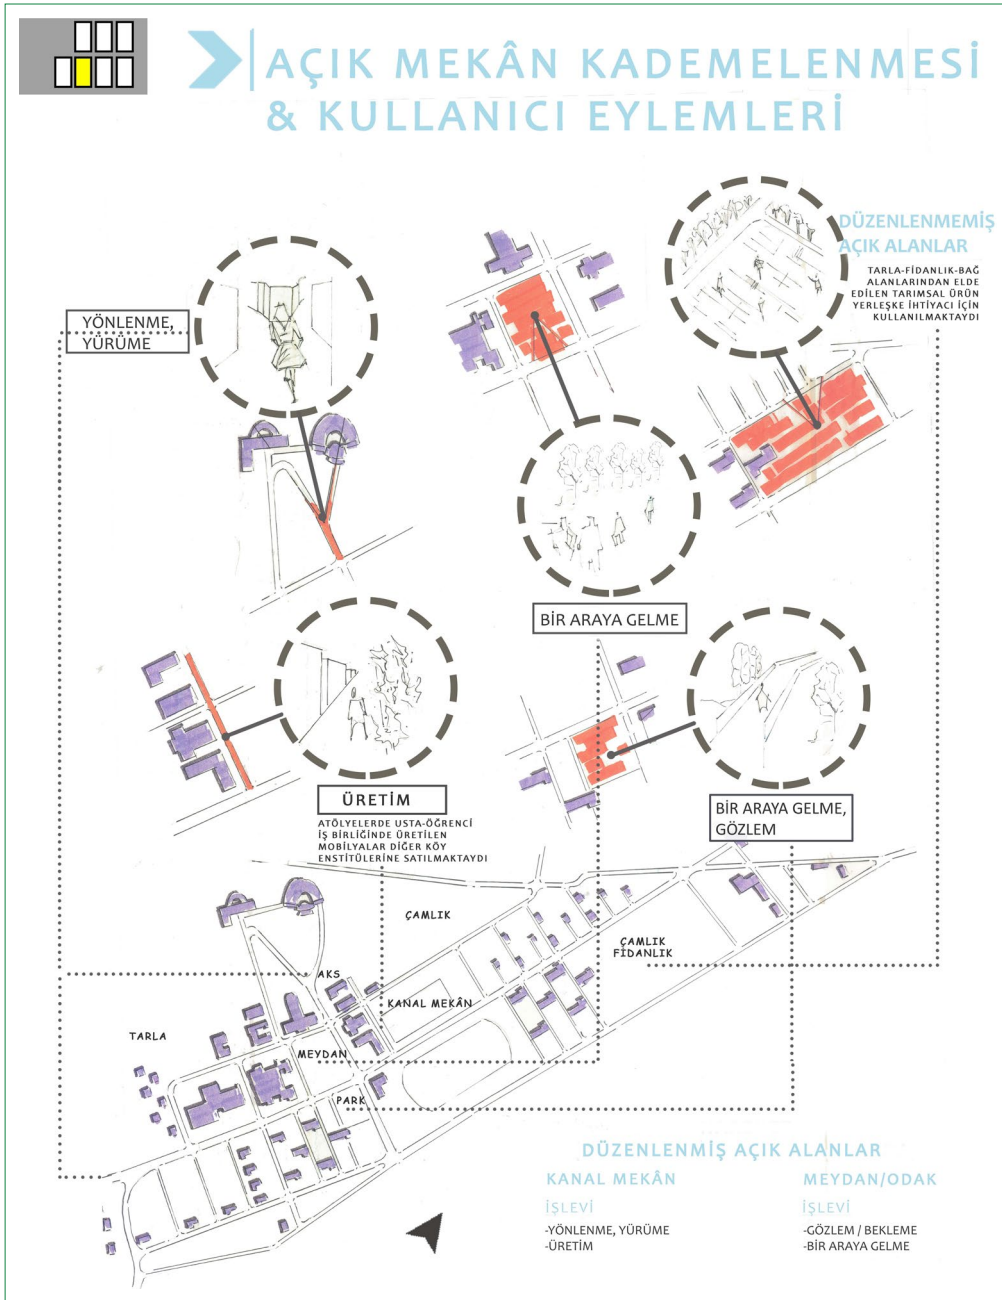
Şekil 14. Açık mekân kademelenmesi ve kullanıcı eylemleri.

Açık mekân kademelenmesi ve kullanıcı eylemleri paftasında, HYKE yerleşkesinin açık alanlarındaki mekânsal kademelenme ve bu kademelerdeki farklı kullanıcı eylemleri ortaya konulmaktadır. Sahada edinilen bilgiler doğrultusunda; analizde, yerleşkede yönelme&yürüme, üretim, bir araya gelme ve gözlem eylemlerinin öne çıkmakta olduğu görülmektedir.

Yerleşke içerisindeki açık alanlar, tasarım bağlamında, “düzenlenmiş” ve “düzenlenmemiş” alanlar olarak iki gruba ayrılmıştır. Buna göre; düzenlenmiş açık alanlar, meydan/odak ile kanal mekânlardır. Bu alanlardaki eylem türleri, düzenlenmemiş alanlar olarak belirtilen alanlara göre daha çeşitlidir. Düzenlenmemiş açık alanlar, genellikle uygulamalı eğitimin ve üretimin yapıldığı tarla, fidanlıklar, bağ-bahçe gibi alanlara karşılık gelmektedir (Şekil 14).

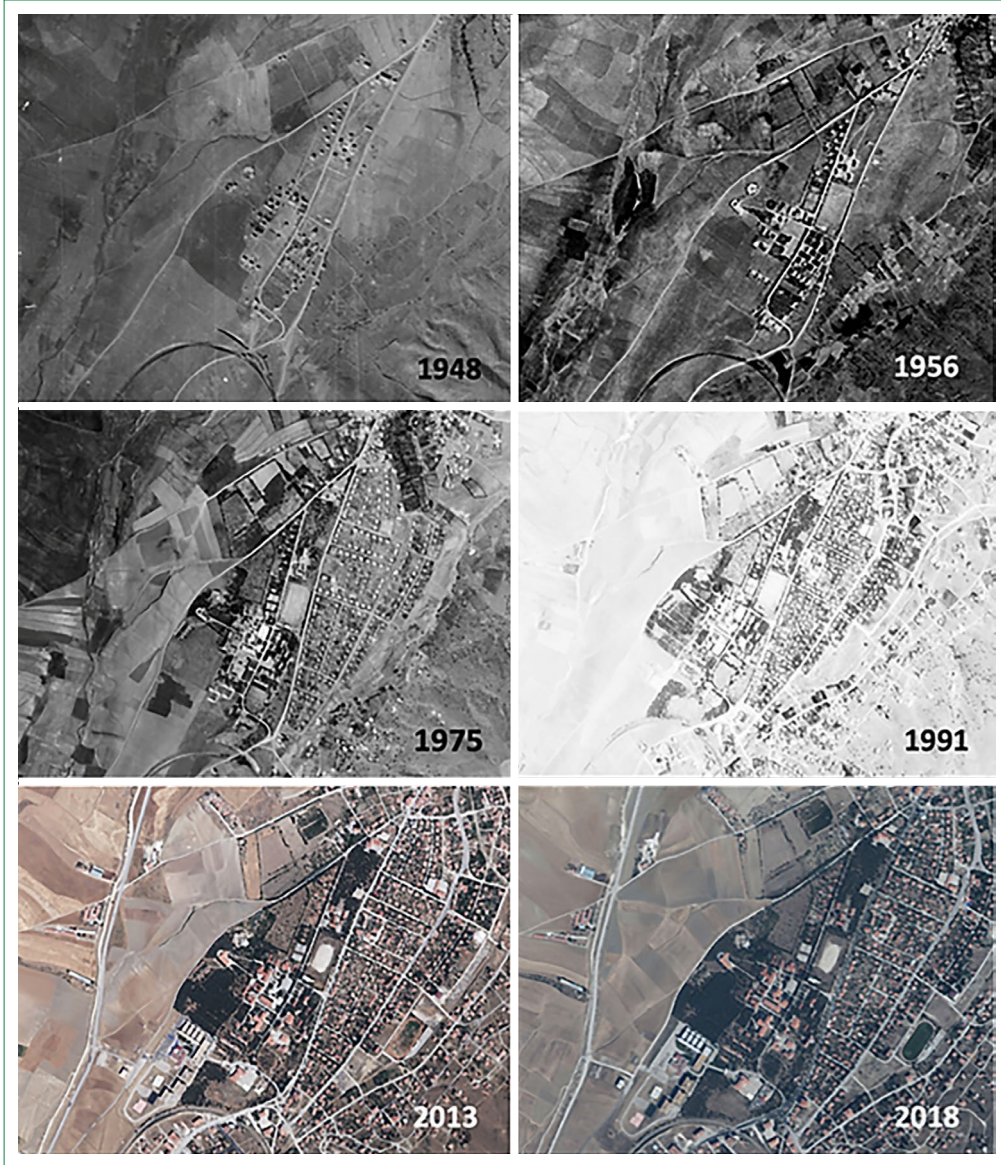
Şekil 17. HYKE yerleşke alanı hava fotoğrafları (1948, 1956, 1975, 1991, 2013, 2018 yıllarına göre sırasıyla) (Kaynak: Harita Genel Müdürlüğü, 2019).

Hava fotoğrafları değerlendirildiğinde; 1948 yılında yerleşke alanındaki kararların kayda değer bir kısmının hayata geçmiş olduğu (vaziyet planları ile karşılaştırılarak) görülmektedir. Aynı yıl ve 1956 yılında, yerleşke çevresindeki araziler, kuzey yönündeki köy yerleşimi hariç, boştur. 56 yılında yerleşkede özellikle müzik okulu ve amfityatroya giden yolların daha belirgin olduğu, ağaç ve yeşil alan varlığının kendisini göster-

meye başladığı okunabilmektedir. 1975 yılına gelindiğinde, köy yerleşiminin bulunduğu alanda yayılma ve yerleşkenin doğusunda ayırık nizamda yapılmış konut adalarının olduğu görülmektedir. Yerleşke içinde ağaçlık alanlar biraz daha belirginleşmiştir; 1991 yılında ise ağaçlık alanlar daha da belirgindir. Yerleşke içinde ağaçlık olmayan diğer açık alanlar ise tarla ve bahçe alanları olarak kullanılmaktadır. 91 yılında, Hasanoğan yerleşimi ise doğuda, bu kez düzensiz biçimde, yayılma göstermiş ve bu yayılma güneye de taşmıştır. 2013 yılına gelindiğinde, yerleşkede ağaçlık alanlarda daha yoğun bir yeşil varlığı göze çarpmakla birlikte, özellikle güneybatıda yeni yapılaşma dikkati çekmektedir. Aynı yıl, yerleşim güneydoğuya doğru yayılmaya devam etmiş, 2018

yılında da bu eğilim sürmüştür. 2018 yılı yerleşkedeki durum, 5 yıl öncesi ile benzerdir.

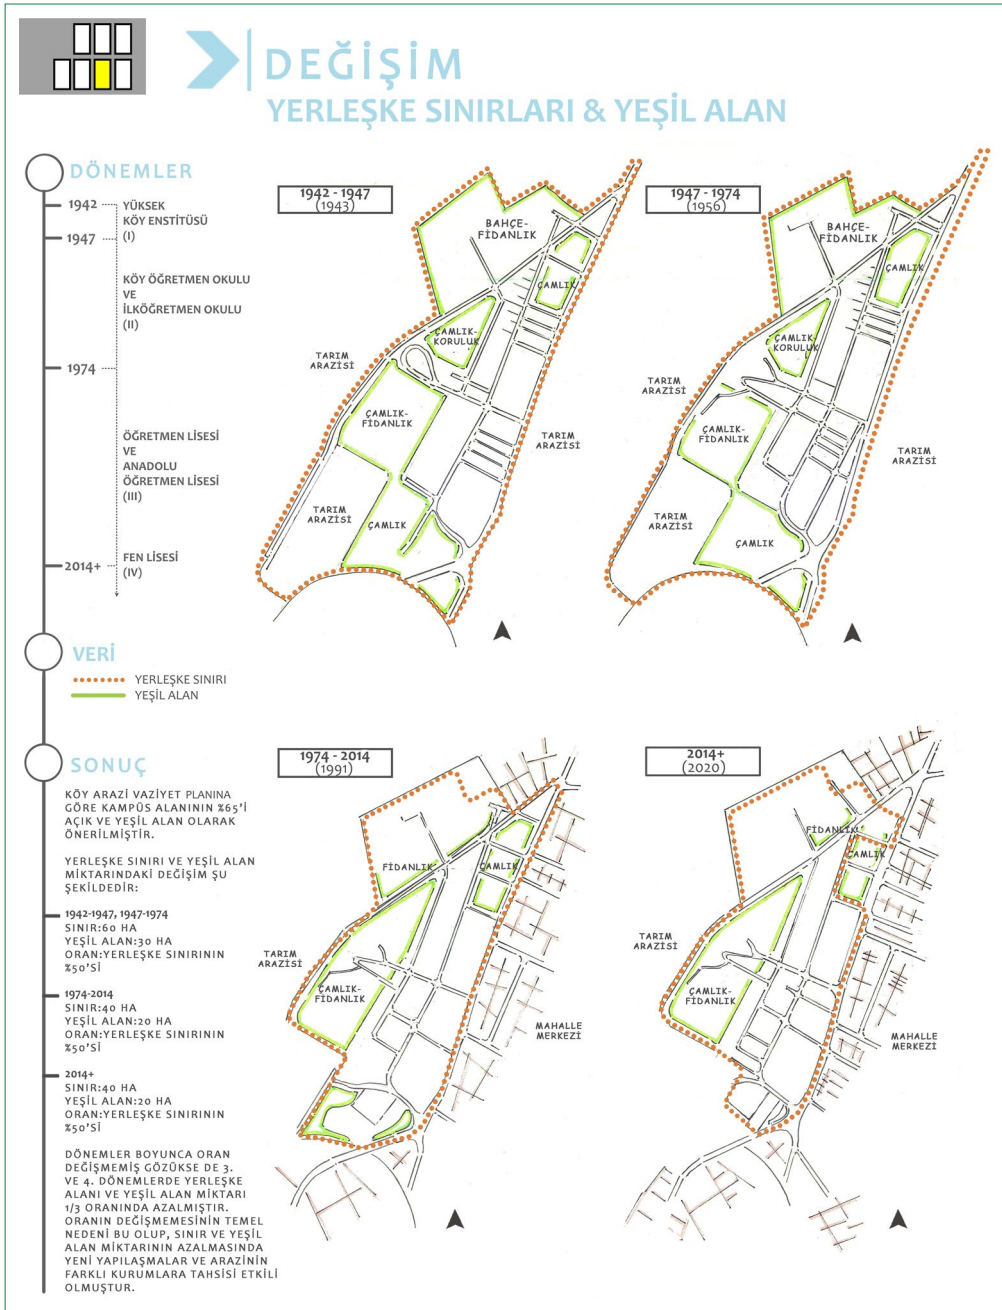
Şekil 18. Değişim: Yerleşke sınırları ve yeşil alan².

Şekil 18'de, belirlenmiş olan dönemlere göre yerleşke sınırları ve yeşil alandaki değişime dair üretilen analizin temel bulgular ise, şu şekildedir: HKYE yerleşkesi, orijinal vaziyet planında yaklaşık %65'i açık ve yeşil alan olmak üzere tasarlanmıştır. İlk iki analiz döneminde (1942–1947 ve 1947–1974) yerleşke alanı yaklaşık 60 hektardır ve yeşil alan büyüklüğü, yerleşkenin yaklaşık %50'sine karşılık gelmektedir. Yerleşke sınırı bu dönemlerde, kuzeyde köye bağlanan yol ile güneyde Lalahan tren istasyonu yakınlarındaki tarım alanları ile tanımlanmaktadır. Sonraki iki dönemde (1974–2014 ve 2014+) ise bu sı-

nır, özellikle güneybatıda, güneyde, kuzeyde ve kuzeydoğuda gerileme göstermiştir. Bunun sonucunda, yerleşke alanının ilk iki döneme göre yaklaşık 1/3 oranında küçüldüğü ortaya çıkmaktadır. Bu azalışın temel nedenleri; ortaya çıkan yapılaşma baskısı ve yerleşke arazilerinin dönem dönem farklı kurumlara tahsis edilmesi (saha gözlemleri ve Dülger, görüşme, 2019) olarak tespit edilmektedir.

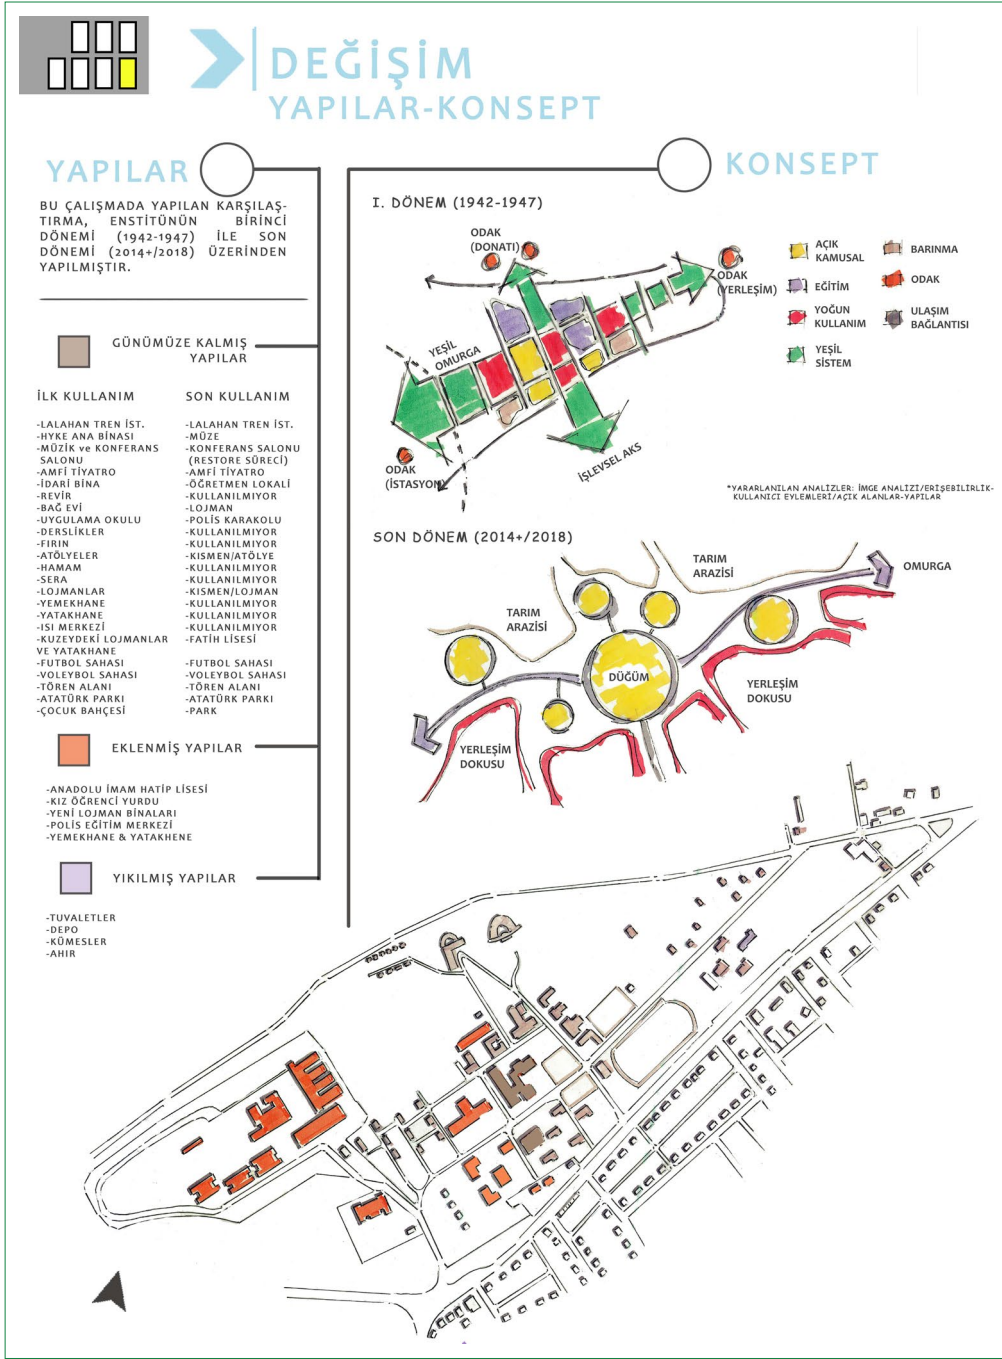
Şekil 21. Değişim: Yapılar-konsept.

Şekil 21'den takip edilebileceği gibi; yerleşkede günümüze kalmış yapılardan ilk kullanımına devam edenler olduğu gibi, zaman içerisinde farklı fonksiyonlar almış olanlar ya da atıl kalmış olanlar da bulunmaktadır:

- İlk kullanımı süren yapılar; konferans salonu (bir süre atıl kalmış olsa da, restorasyon süreci ardından kullanılabilir durumdadır), amfityatro, atölyelerin bir kısmı, lojmanların bir kısmı, futbol sahası, voleybol sahası, tören alanı ve Atatürk Parkı olarak sıralanabilir. Günümüze kalmış yapılardan kullanımı değişmiş olanlar; Enstitü ana binası (hâlihazırda müze ve kütüphane), idari bina (hâlihazırda öğretmen lokali), bağ evi (sonradan lojman), uygulama okulu (hâlihazırda polis karakolu), kuzeydeki lojmanlar ve yatakhane (hâlihazırda Fatih Lisesi binaları).

- Kullanılmayan ya da atıl kalmış olanlara bakıldığında ise; müzik salonu, revir, fırın, atölyelerin büyük kısmı, hamam, sera, ilk yemekhane ve yatakhane ile ısı merkezi gibi yapılar görülmektedir.

Şekil 21'de ilk dönem (1942–1947) ile son dönem (2014+) genel itibarıyla karşılaştırıldığında, şu özellikler öne çıkmaktadır: İlk dönem, yapılar genel itibarıyla yeşil bir omurga ve ona bağlanan akslar üzerinde kurgulanmıştır. Yerleşkenin, fonksiyonlarına göre alt bölgelere ayrılmış bütüncül bir yapıda tasarlandığı söylenebilir. Son dönemde ise, ilk dönemden gelen bazı referans kararların mekânsal izleri hala görülmekle birlikte, yerleşkenin kimliğini oluşturan yapı ve alanlar giderek azalmış ve yerleşkeye giriş niteliğinde yeni akslar oluşturulmuştur. Yine bu dönemde, sonradan eklenmiş olan yapıların kullanım, form, büyüklük ve üslup anlamında yerleşkenin orijinal referansları ile bağdaşmadığı görülmektedir. Bu durumların, yerleşkenin özgün dokusunda bozulmalara yol açmış olduğu izlenmektedir.
